**Medio de Verificación correspondiente al 4º Trimestre 2025**  
**5339 - Instituto de Movilidad del Estado de Quintana Roo**

**Informe semestral de Acciones y/o Instrumentos de Movilidad, Seguridad Vial y Transporte Sostenibles y Armonizados.**, emitido por la Dirección de Estudios y Proyectos de la Movilidad y publicado en la página web del Instituto de Movilidad.

### Tarjeta Informativa

Porcentaje de Acciones y/o Instrumentos sostenibles y armonizados de Movilidad, Seguridad Vial y Transporte.

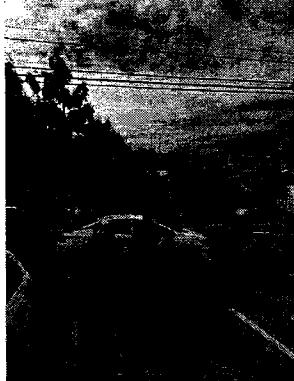
<p>En ambos casos, taxis y transporte publico hacen sus paradas en cualquier sitio aun teniendo sus paraderos propios. Se observó detención y ascenso/descenso fuera de bahías, lo que ocupa sección útil, reduce visibilidad y bloquea paraderos, incrementando fricción operativa en el entorno del hospital.</p>

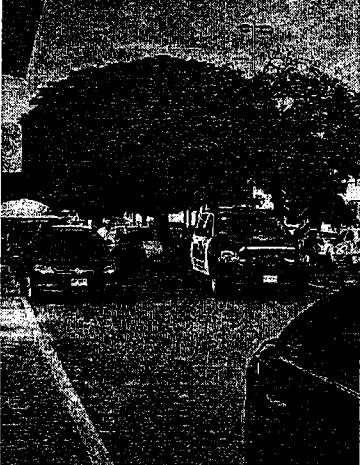
<p>Camellón central</p>	<p>La infraestructura a ras de camellones es deficiente</p>

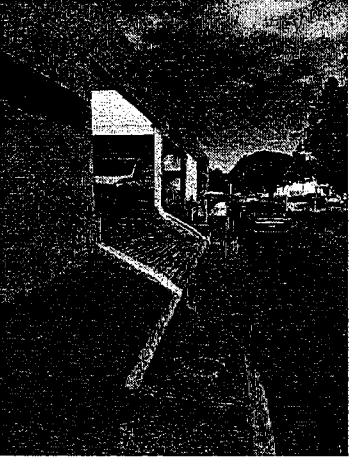
<p>La infraestructura de pavimento es deficiente</p>

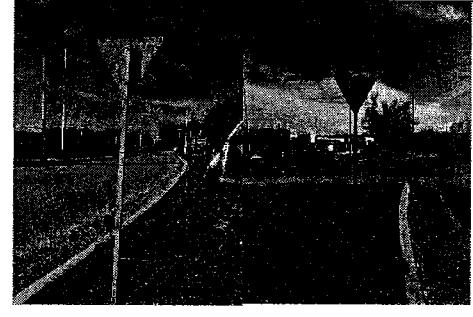
SID 10 DE DESTINO	Visible, pero con condiciones de deterioro (oxidación)	18.50034, - 88.31367

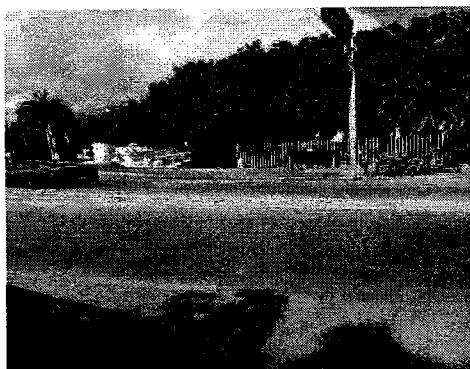
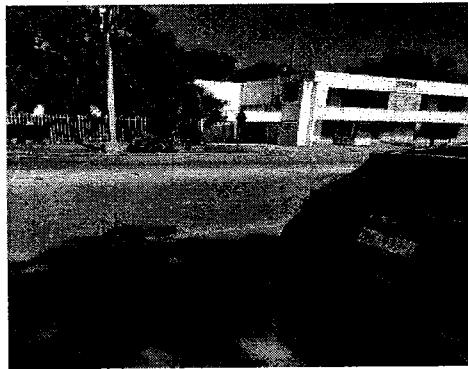
Ilustración 14 Condición del señalamiento horizontal en Av. Álvaro Obregón (pérdida de continuidad y material reflejante). Fuente: Elaboración propia (levantamiento en campo, 2025).

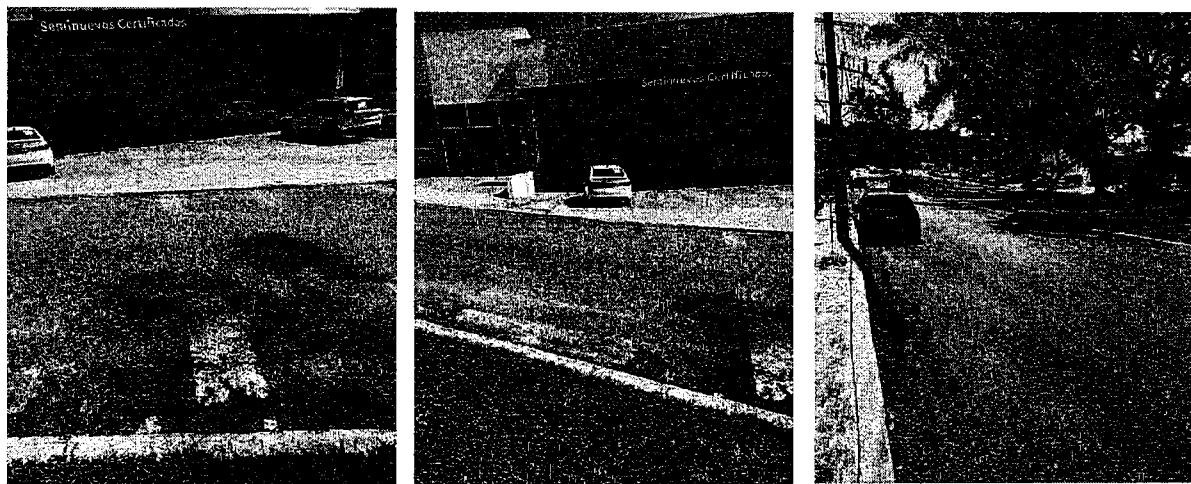
Ilustración 17 Condición del señalamiento horizontal en Av. Revolución (zonas con pérdida de demarcación). Fuente: Elaboración propia (levantamiento en campo, 2025).

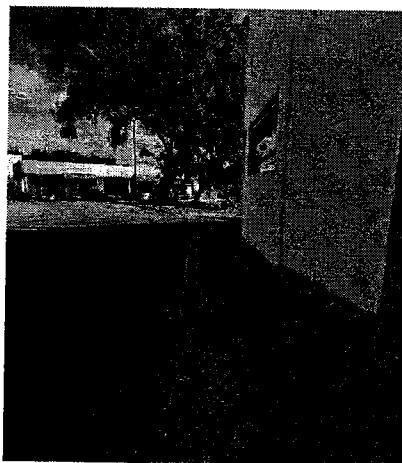
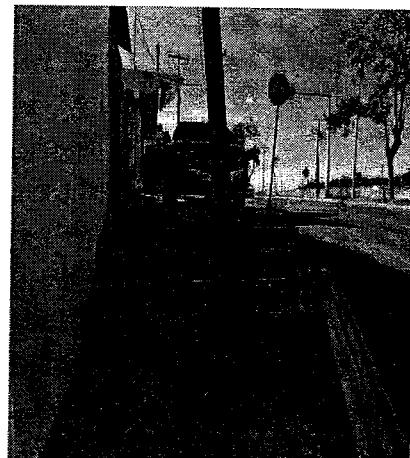
*Ilustración 21 Condiciones de banqueta en Av. Álvaro Obregón. Fuente: Elaboración propia (levantamiento en campo, 2025).*

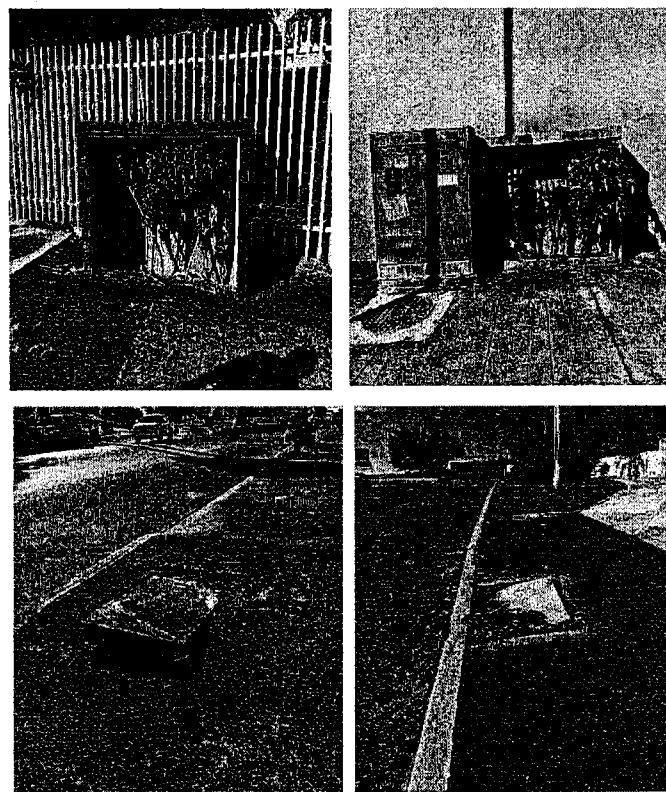
*Ilustración 23 Condiciones de banqueta y registro eléctrico en Av. Álvaro Obregón. Fuente: Elaboración propia (levantamiento en campo, 2025).*

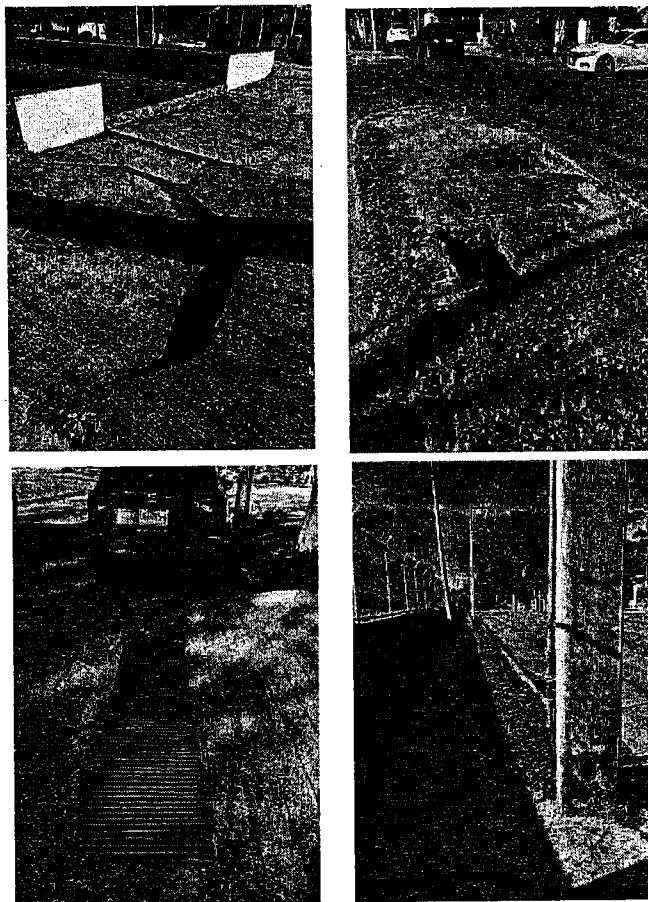
Ilustración 25 *Condiciones de banqueta, camellón y alcantarillado en Av. Revolución. Fuente: Elaboración propia (levantamiento en campo, 2025).*

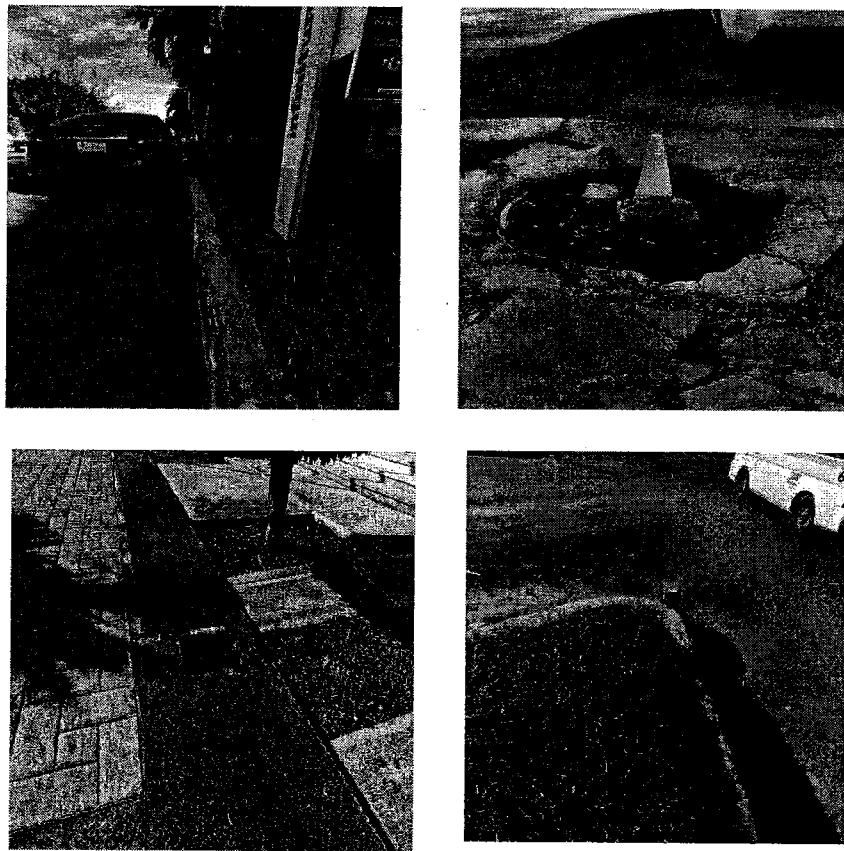
Ilustración 26 Condiciones de banqueta y registro sanitario en Av. Álvaro Obregón.  
 Fuente: Elaboración propia (levantamiento en campo, 2025).

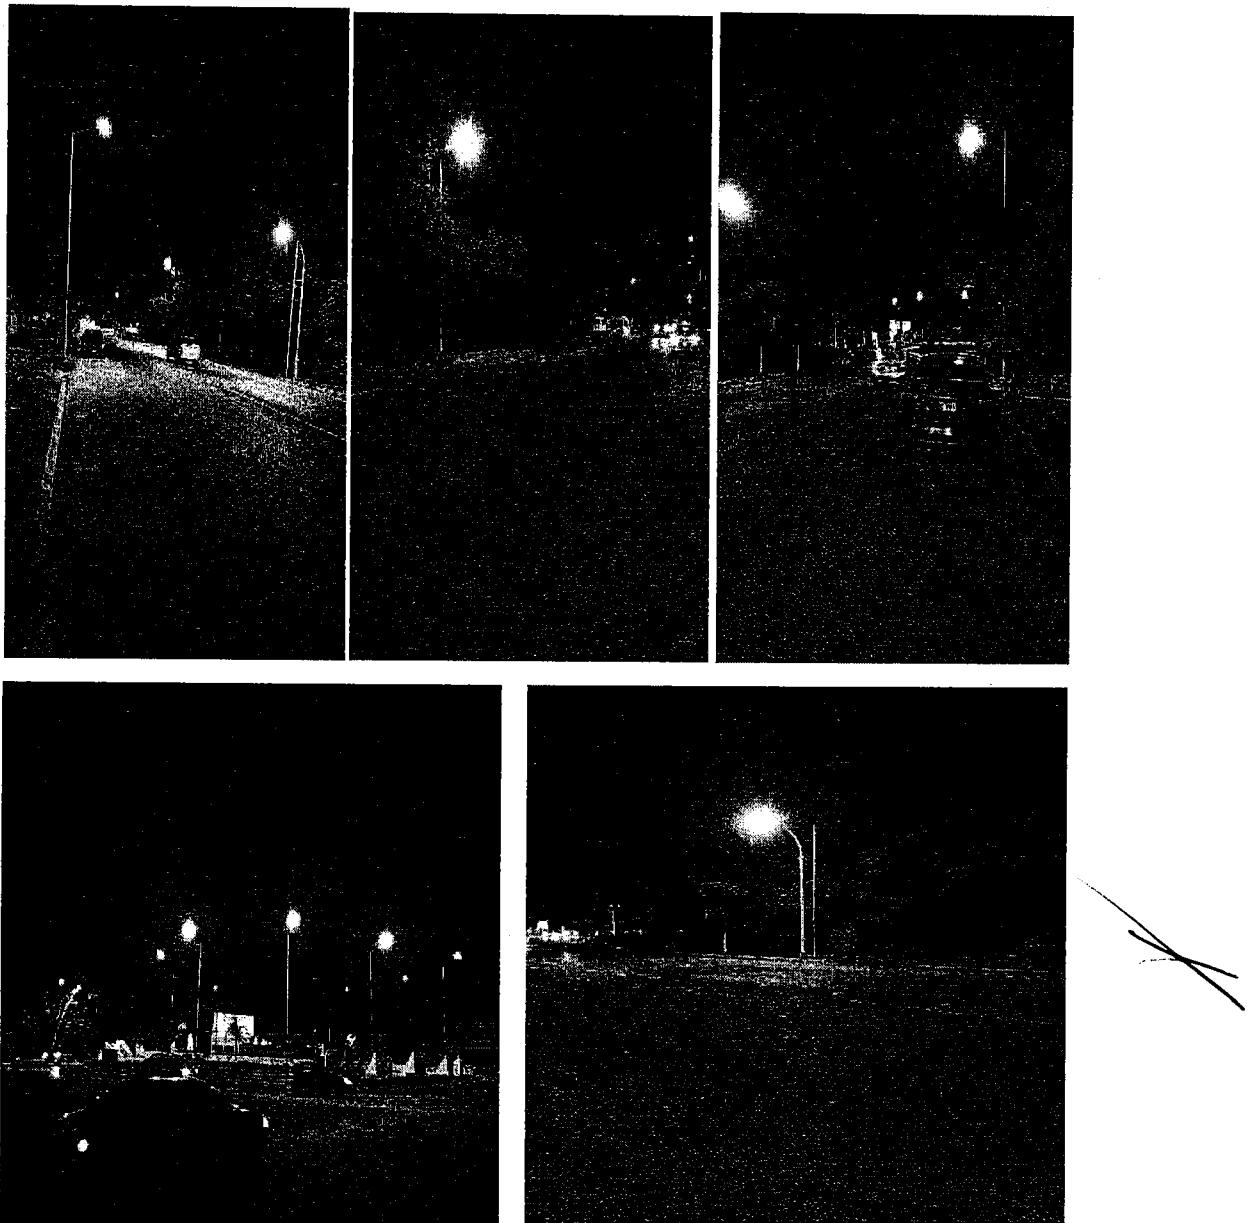
Ilustración 27 Condiciones de alumbrado público en Av. Álvaro Obregón (sentido Este–Oeste). Fuente: Elaboración propia (inspección nocturna, noviembre de 2025). Ilustra

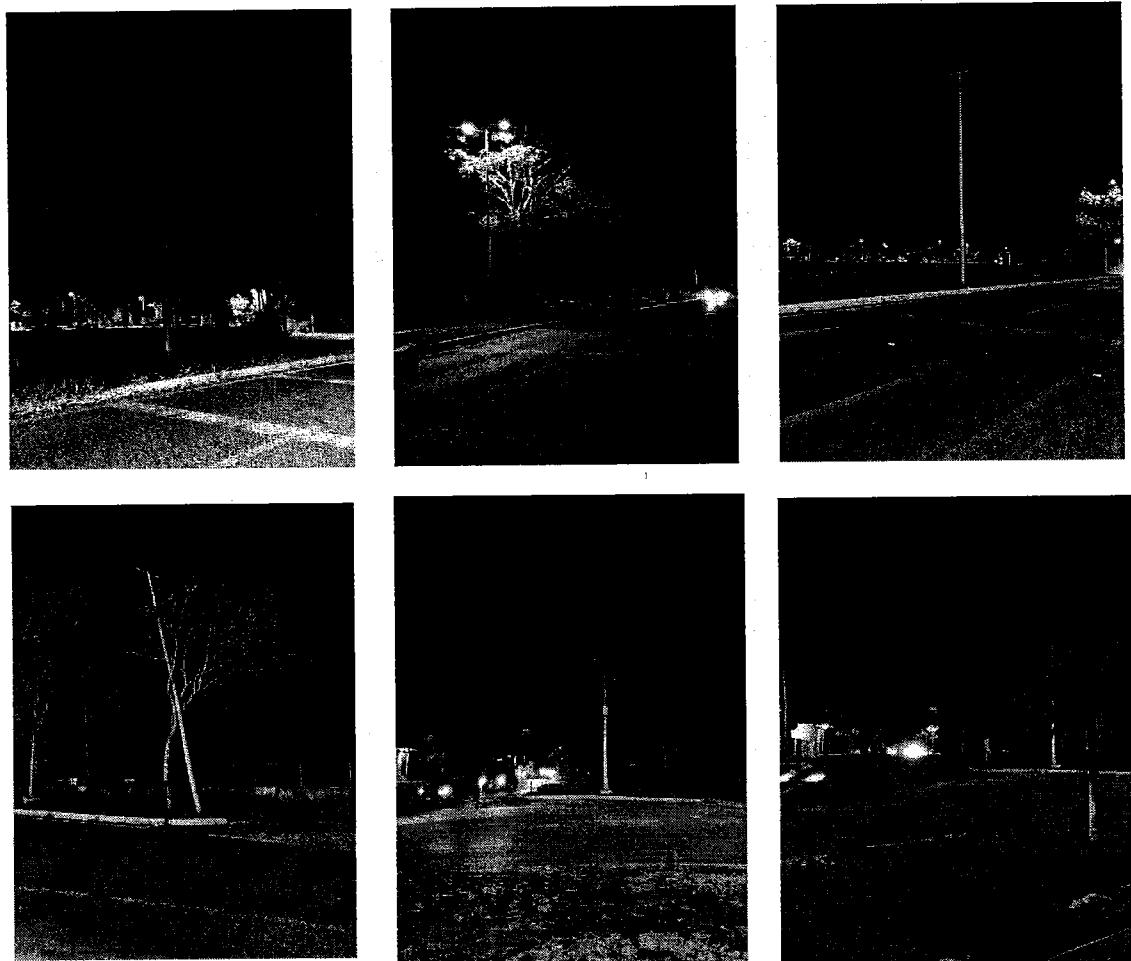
Ilustración 28 Condiciones de alumbrado público en Av. Álvaro Obregón (sentido Oeste–Este). Fuente: Elaboración propia (inspección nocturna, noviembre de 2025).

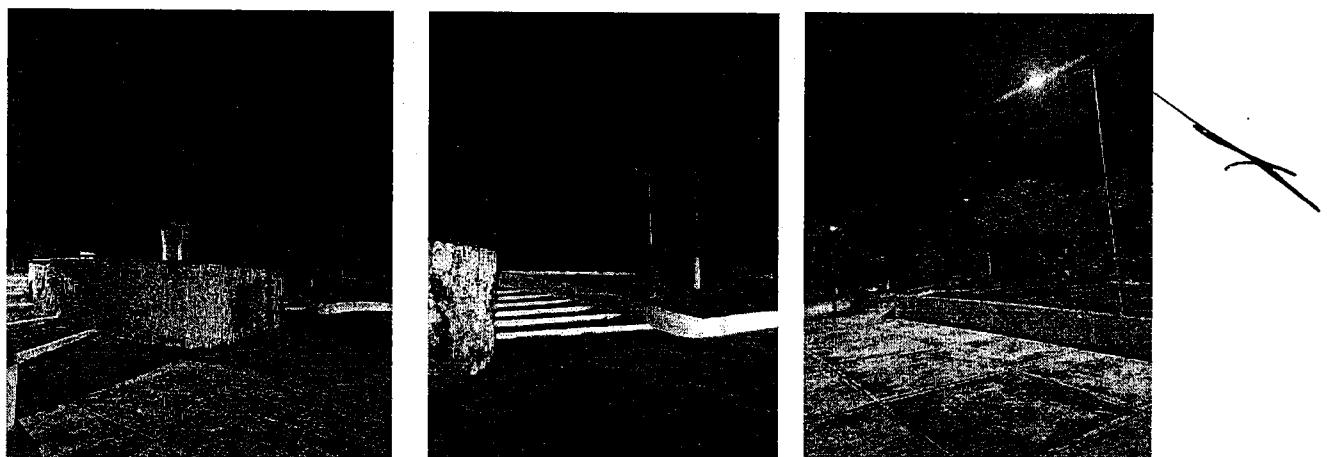
Ilustración 32 Condiciones de alumbrado público en el Parque de Educación Vial Chetumal. Fuente: Elaboración propia (inspección nocturna, noviembre de 2025).
