**Medio de Verificación correspondiente al 4° Trimestre 2025  
5339 - Instituto de Movilidad del Estado de Quintana Roo**

**Informe Semestral de Auditorías concluidas en materia Movilidad y Seguridad Vial**, emitido por la Dirección de Estudios y Proyectos de la Movilidad y publicado en la página web del Instituto de Movilidad.

### Tarjeta Informativa

Porcentaje de Auditorías concluidas en materia Movilidad y Seguridad Vial.

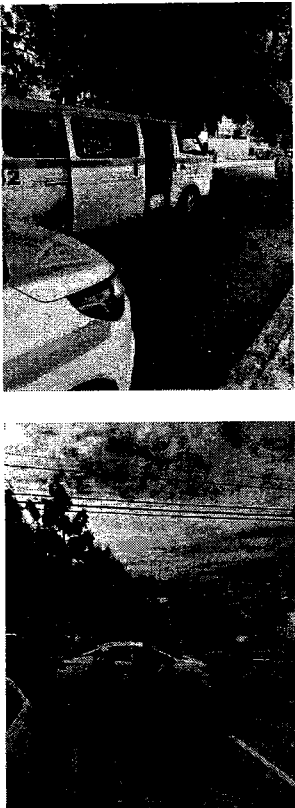
| | | <p>En ambos casos, taxis y transporte publico hacen sus paradas en cualquier sitio aun teniendo sus paraderos propios. Se observó detención y ascenso/descenso fuera de bahías, lo que ocupa sección útil, reduce visibilidad y bloquea paraderos, incrementando fricción operativa en el entorno del hospital.</p> |

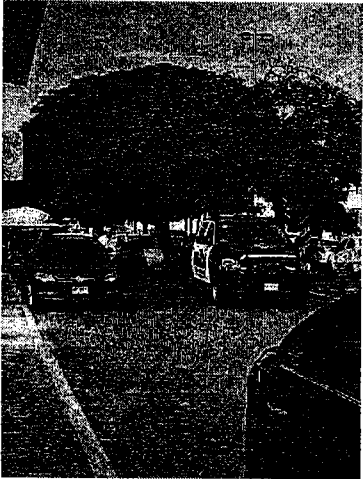
| | | <p>Se pudo observar a la policía llamando la atención de los conductores estacionados en zonas de franja amarilla.</p> |

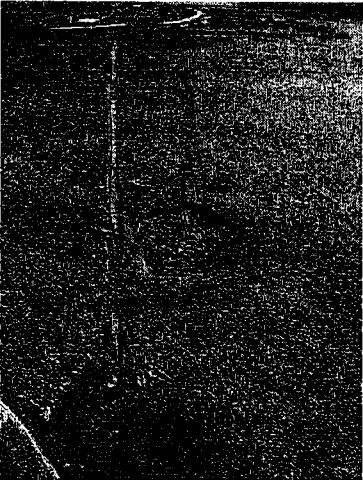
| | | <p>La infraestructura de pavimento es deficiente</p> |

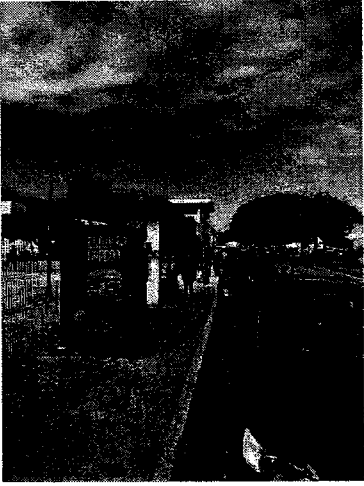
| | <p>Los vehículos afuera en la entrada principal del hospital obstruyendo los paraderos de taxi</p> |

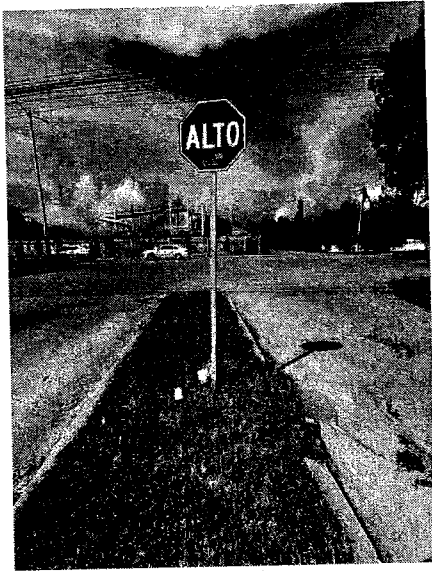
FIGURA 1 SEÑALIZACIÓN VERTICAL EXISTENTE EN LA INTERSECCIÓN - FUENTE: ELABORACIÓN. PROPIA.

La **Figura 2 Condición física de la señal de alto** muestra la condición física de la señal restrictiva de ALTO identificada en la intersección. Se aprecia desgaste visible en la superficie del dispositivo, lo que reduce su legibilidad y efectividad, especialmente en condiciones de baja iluminación, incrementando el riesgo de incumplimiento por parte de los conductores.

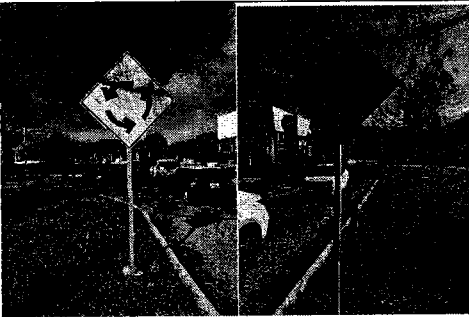
| SP 16 Glorieta | Poco visible,<br>desgastada | 18.49921, -<br>88.31367 | |

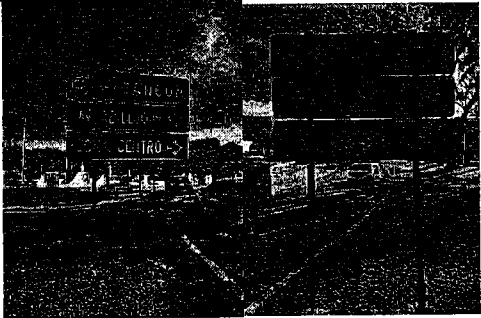
| SID 10 DE<br>DESTINO | Visible, pero con<br>condiciones de<br>deterioro<br>(oxidación) | 18.49938, -<br>88.313 | |

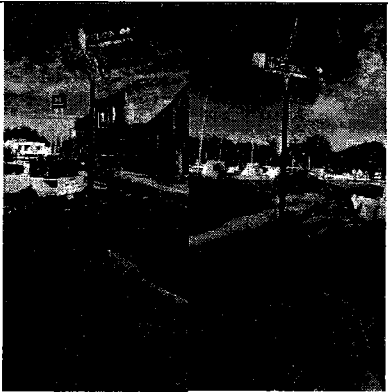
| SID 8<br>INFORMATIVO | Poco visible | 18.49981, -<br>88.31399 | |

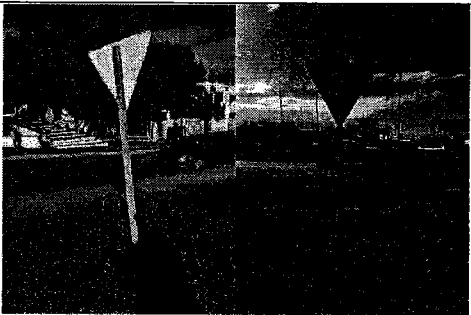
| SR 7 CEDA EL PASO | Poco visible, desgastada | 18.49971, -<br>88.31317 | |

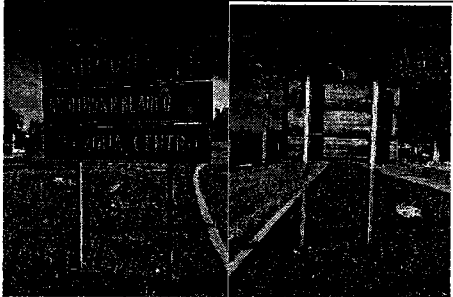
| SID 10 DE DESTINO | Visible, pero con condiciones de deterioro (oxidación) | 18.50034, -<br>88.31367 | |

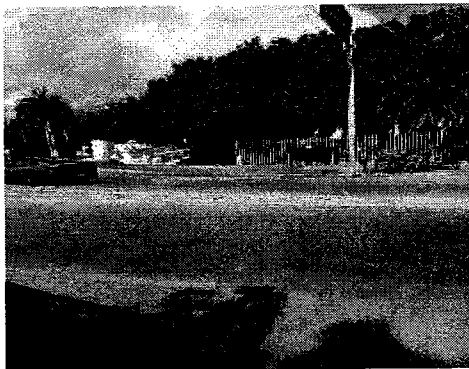
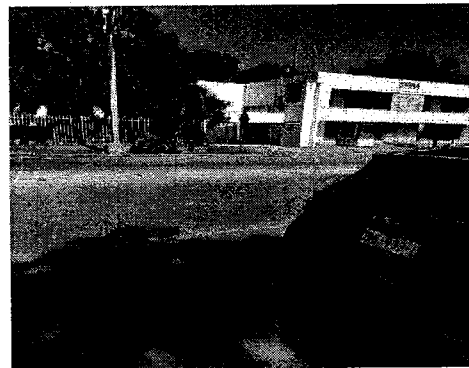
*Ilustración 14 Condición del señalamiento horizontal en Av. Álvaro Obregón (pérdida de continuidad y material reflejante). Fuente: Elaboración propia (levantamiento en campo, 2025).*

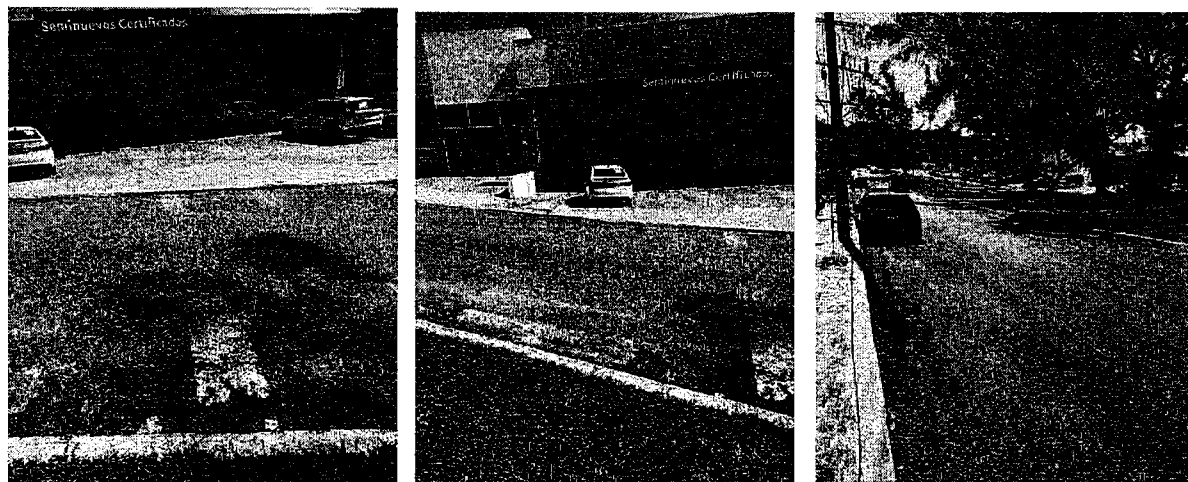
*Ilustración 17 Condición del señalamiento horizontal en Av. Revolución (zonas con pérdida de demarcación). Fuente: Elaboración propia (levantamiento en campo, 2025).*

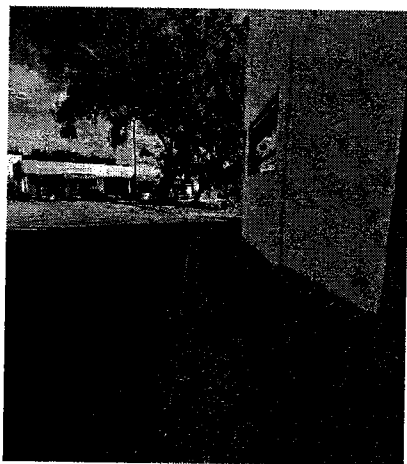
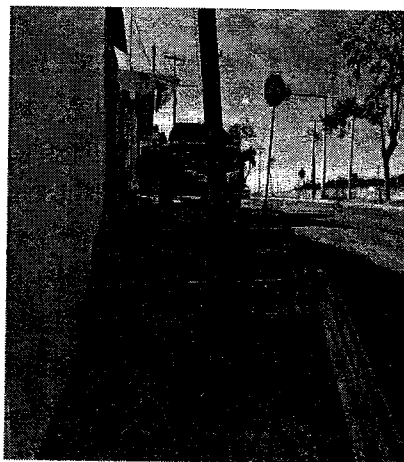
*Ilustración 21 Condiciones de banqueta en Av. Álvaro Obregón. Fuente: Elaboración propia (levantamiento en campo, 2025).*

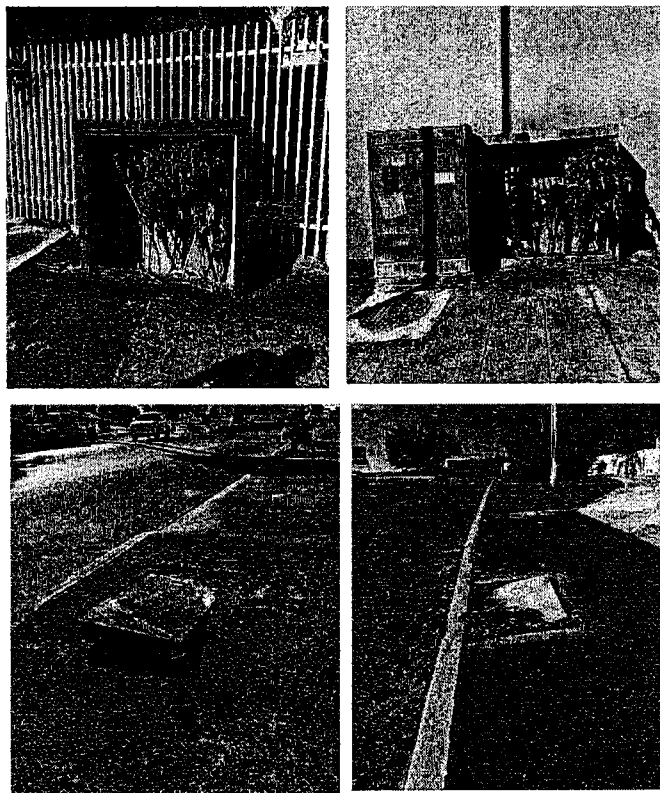
*Ilustración 23 Condiciones de banqueta y registro eléctrico en Av. Álvaro Obregón. Fuente: Elaboración propia (levantamiento en campo, 2025).*

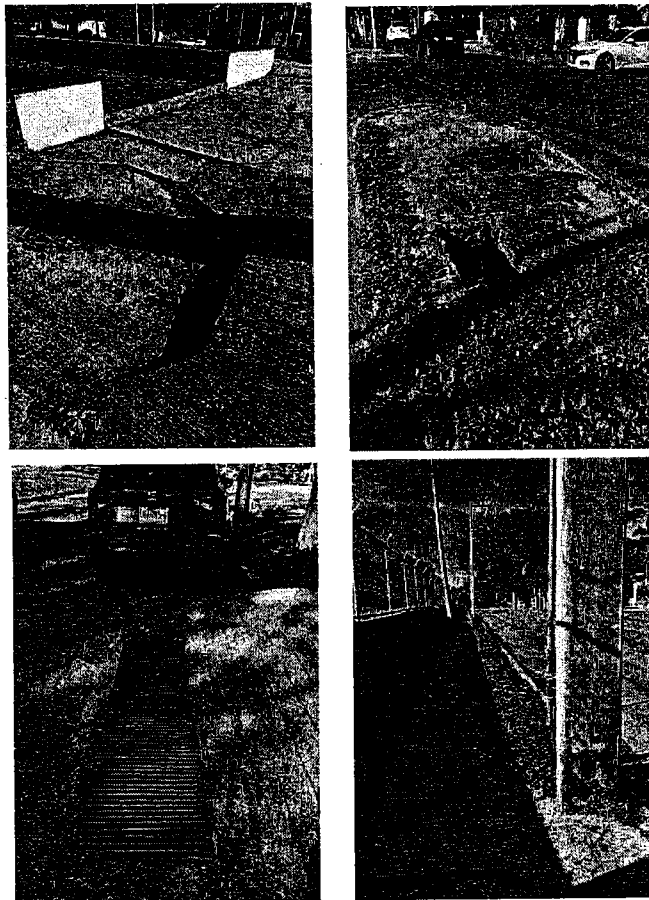
*Ilustración 25 Condiciones de banqueta, camellón y alcantarillado en Av. Revolución. Fuente: Elaboración propia (levantamiento en campo, 2025).*

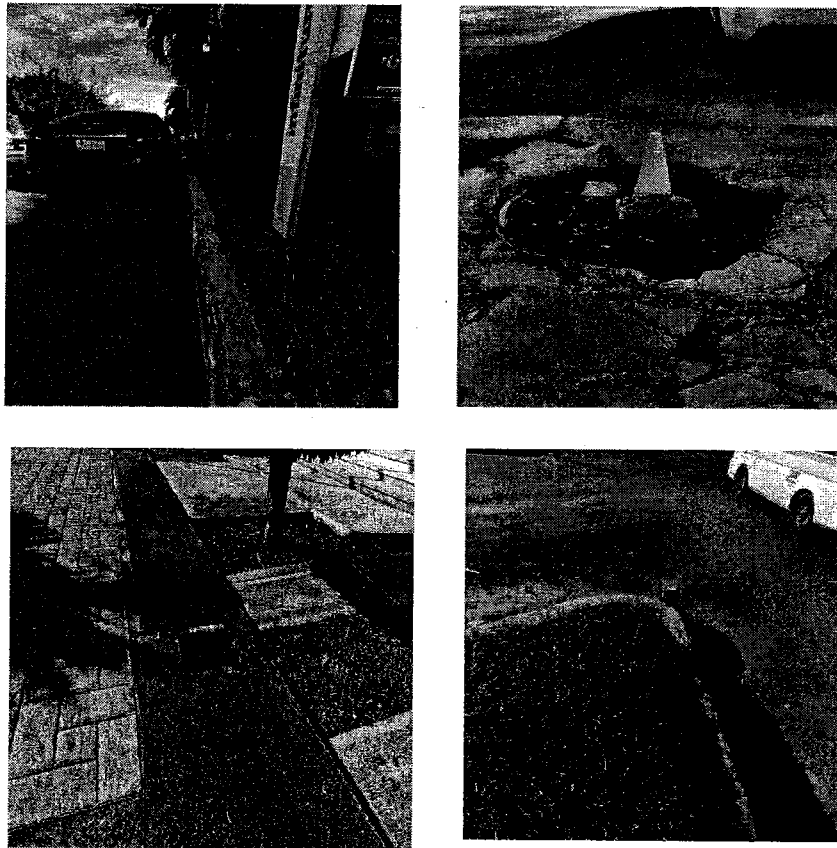
*Ilustración 26 Condiciones de banqueta y registro sanitario en Av. Álvaro Obregón.  
Fuente: Elaboración propia (levantamiento en campo, 2025).*

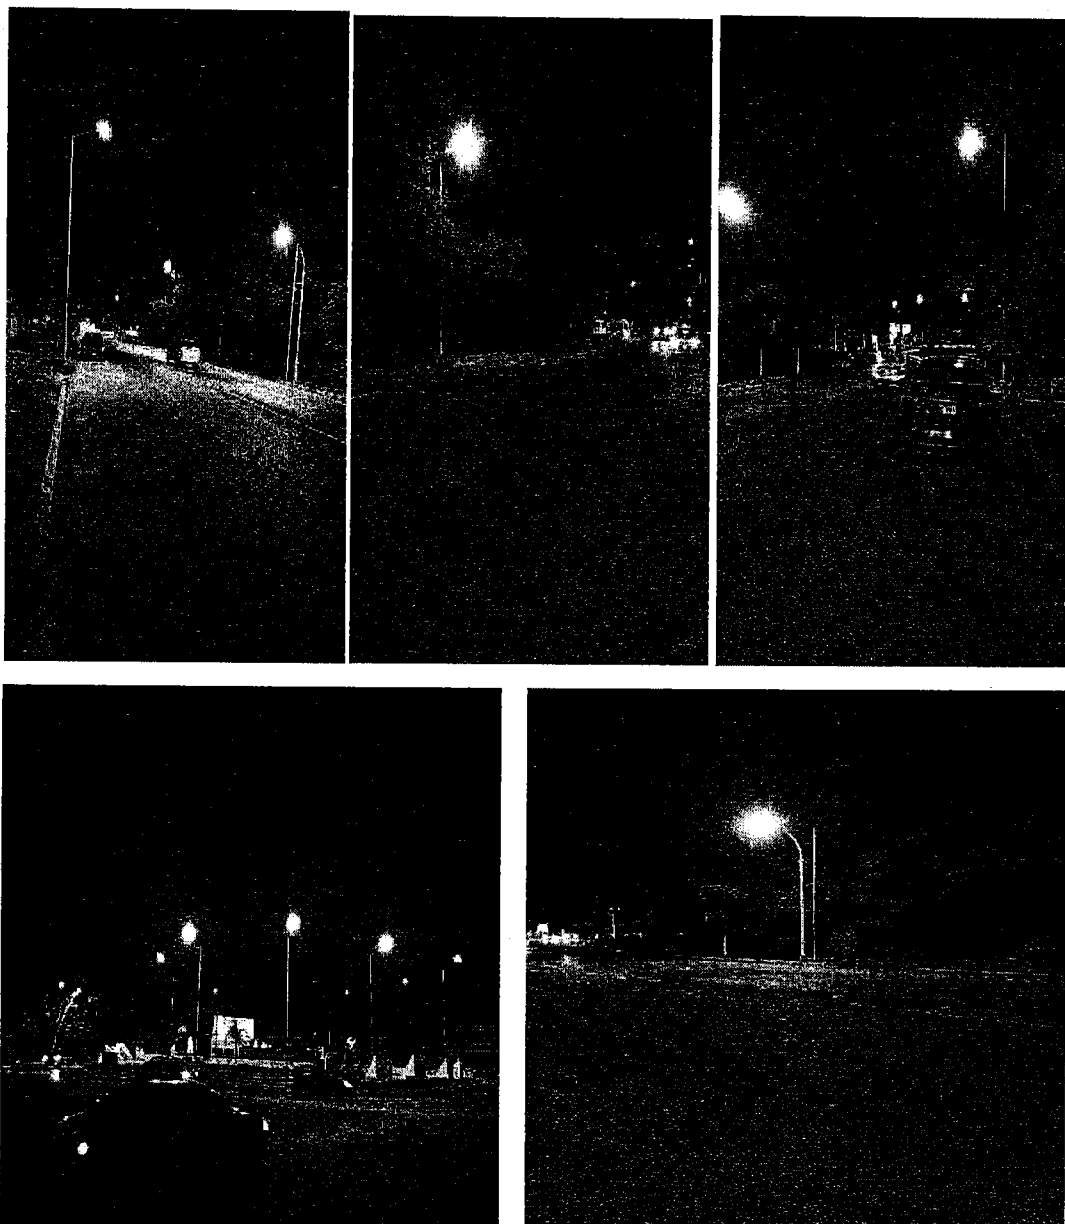
Ilustración 27 Condiciones de alumbrado público en Av. Álvaro Obregón (sentido Este—Oeste). Fuente: Elaboración propia (inspección nocturna, noviembre de 2025). Ilustra

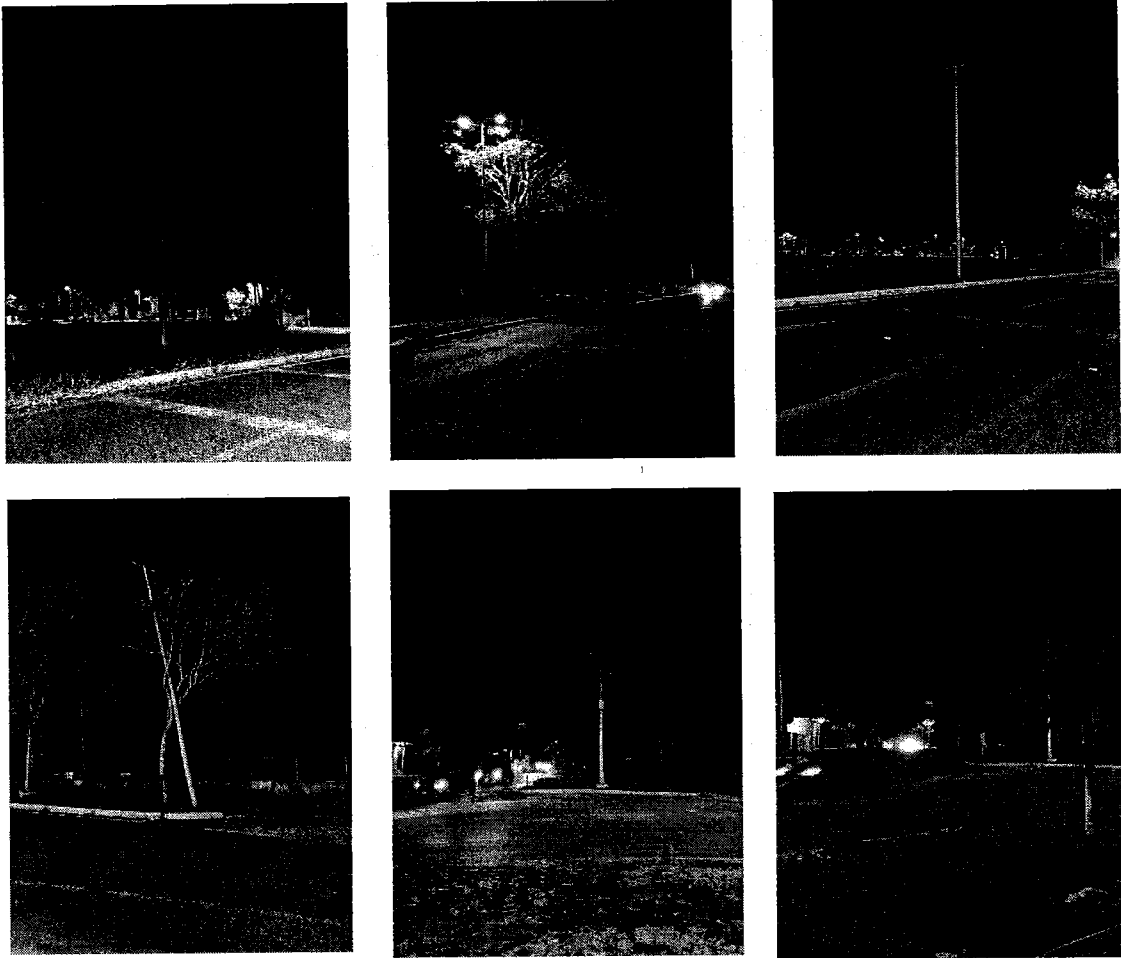
*Ilustración 28 Condiciones de alumbrado público en Av. Álvaro Obregón (sentido Oeste–Este). Fuente: Elaboración propia (inspección nocturna, noviembre de 2025).*
