**Medio de Verificación correspondiente al 4º Trimestre 2025**  
**5339 - Instituto de Movilidad del Estado de Quintana Roo**

**Informe semestral de Acciones y/o Instrumentos de Movilidad, Seguridad Vial y Transporte Sostenibles y Armonizados.**, emitido por la Dirección de Estudios y Proyectos de la Movilidad y publicado en la página web del Instituto de Movilidad.

### Tarjeta Informativa

Porcentaje de Acciones y/o Instrumentos sostenibles y armonizados de Movilidad, Seguridad Vial y Transporte.

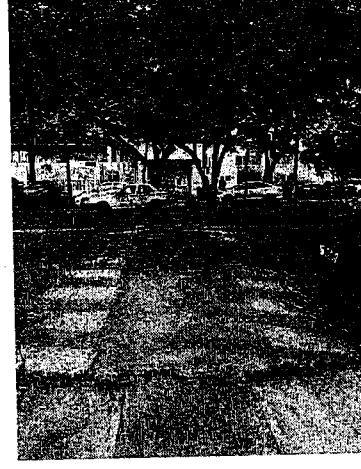
Cruce peatonal- Vista 2	El cruce peatonal no presenta el señalamiento horizontal adecuado

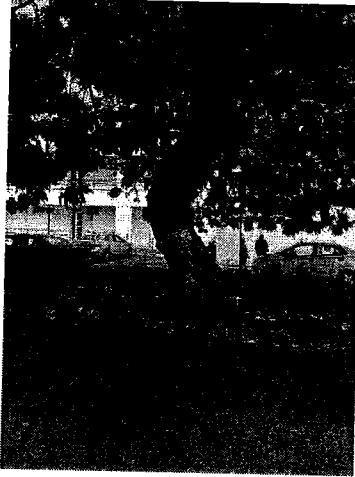
Camellón central	La vegetación ha destruido la infraestructura de la guarnición del camellón central.

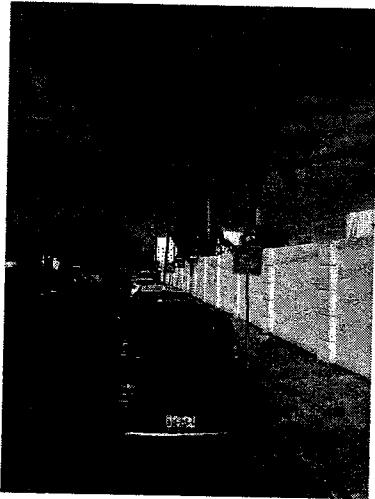
Problemática de estacionamientos	Por falta de estacionamiento no se respeta el área de transferencia del transporte público

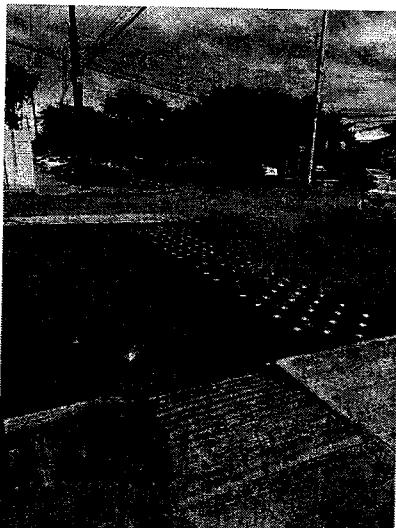
Cruce peatonal	El cruce peatonal no se completa en los dos arroyos vehiculares lo que no permite un cruce completo seguro. Además, la rampa de personas con discapacidad carece de señalamiento horizontal

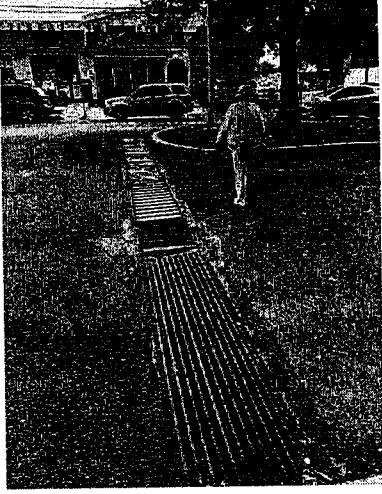
Drenaje en mal estado	En la esquina más importante de la intersección, donde se realiza el cruce del hospital al área de comercios no existe ningún tipo de cruce peatonal seguro, además existe infraestructura de drenaje pluvial en mal estado, no solo no existe señalamiento, es inadecuado para personas vulnerables como personas en sillas de rueda tener que pasar por encima o a un lado de la alcantarilla

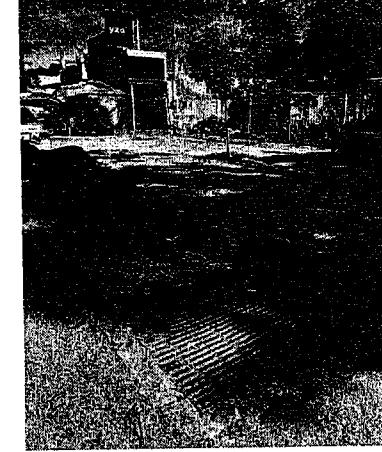
Estructura de drenaje,	La infraestructura de drenaje pluvial en mal estado es insegura para personas vulnerables como personas en sillas de rueda tener que pasar por encima o a un lado de la alcantarilla

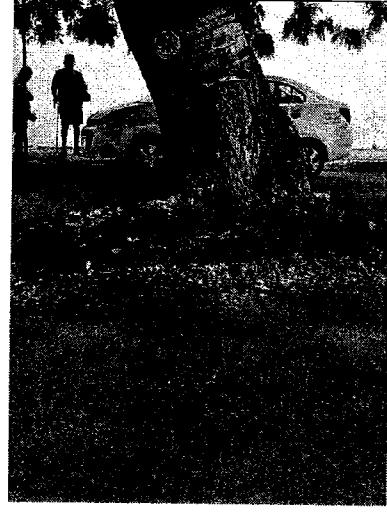
Camellón central	<p>La vegetación ha destruido la infraestructura de la guarnición del camellón central.</p>

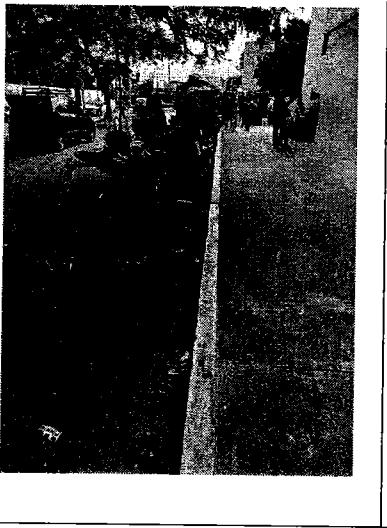
Problemática de estacionamiento	<p>Se forma un aglomerado de motocicletas estacionadas en un espacio donde no se pueden estacionar.</p>

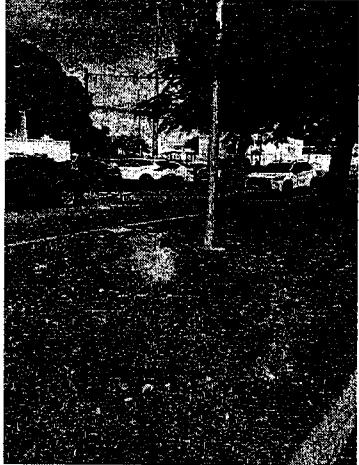
Camellón central	<p>Se forma una línea de deseo donde la mayoría de peatones circula del hospital en dirección a los comercios de enfrente, cruzando la Av. Adolfo López Mateos lado Oeste. Especialmente cruzan a un comercio en específico.</p> <p>Se debe considerar para colocar los señalamientos correctos.</p>

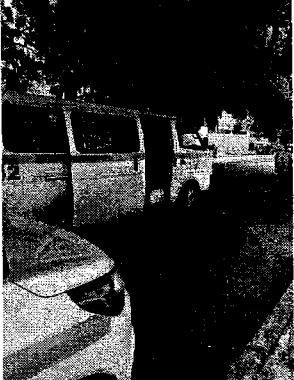
<p>En ambos casos, taxis y transporte publico hacen sus paradas en cualquier sitio aun teniendo sus paraderos propios. Se observó detención y ascenso/descenso fuera de bahías, lo que ocupa sección útil, reduce visibilidad y bloquea paraderos, incrementando fricción operativa en el entorno del hospital.</p>

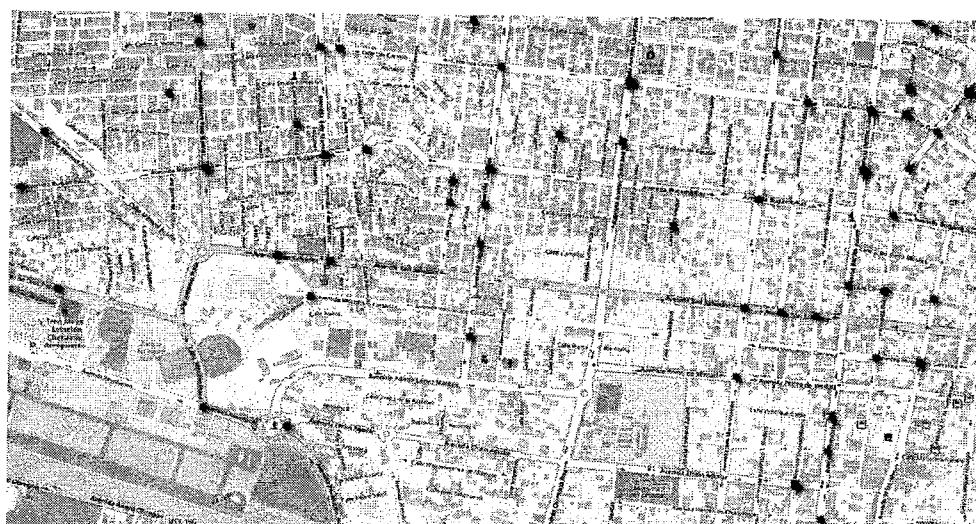
Ilustración 17. Mapa de siniestros viales 2019–2024 en el entorno de la intersección Nápoles–López Mateos.

En la Ilustración 17 se presenta el mapa de concentración de siniestros viales del año 2021 elaborado en QGIS a partir de la base de datos de accidentes de tránsito en zonas urbanas y suburbanas proporcionada por el Instituto Nacional de Estadística y Geografía (INEGI, 2025). Se encuentran varios siniestros en el área delimitada, pero solo uno cercano a la intersección.

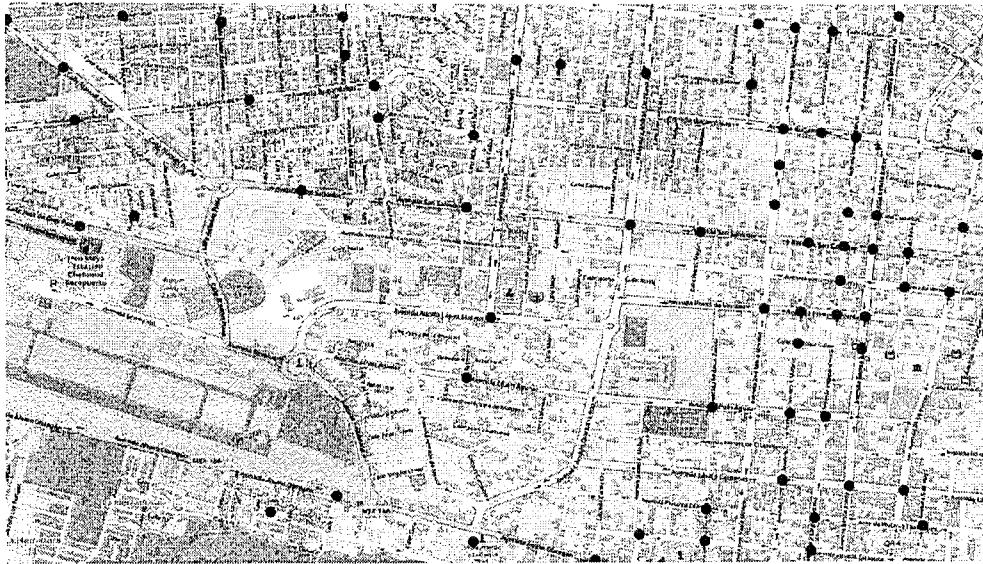
Ilustración 18. Mapa de siniestros viales 2019–2024 en el entorno de la intersección Nápoles–López Mateos.

En la Ilustración 18 se presenta el mapa de concentración de siniestros viales del año 2022 elaborado en QGIS a partir de la base de datos de accidentes de tránsito en zonas urbanas y suburbanas proporcionada por el Instituto Nacional de Estadística y Geografía (INEGI, 2025). Se encuentran varios accidentes en toda la ciudad, y por primera ocasión existe registro de 1 exactamente en la intersección analizada.

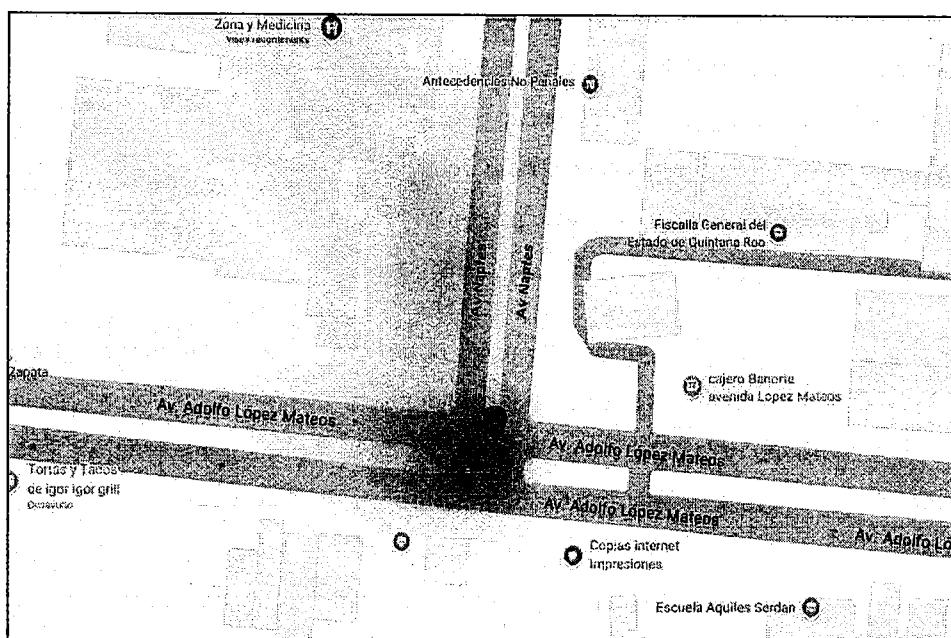
Ilustración 24. Mapa de calor de las zonas de riesgo

Zona	Alto flujo vehicular	Alto flujo peatonal	Estacionamiento indebido	Infraestructura deficiente	Nivel de riesgo
1 – Hospital. Lado Av. Napoles	10	8	10	7	ALTO
2 –Av. Lopez Mateos. Lado Este	8	8	10	10	ALTO/MEDIO

3 – Av. Lopez Mateos. Lado Oeste	8	8	10	8	ALTO / MEDIO
4 – Paradas TP Av. Napoles. Lado de la fiscalia	7	7	8	5	MEDIO

La clasificación por zonas permite jerarquizar los puntos críticos: el entorno del hospital (lado Av. Nápoles) se ubica como riesgo ALTO, mientras que los lados este y oeste de Av. López Mateos se clasifican como ALTO/MEDIO, y la zona asociada a paradas de transporte público en Av. Nápoles (lado Fiscalía) como riesgo MEDIO. Esta distribución confirma que el riesgo no se explica por un solo factor aislado, sino por la combinación de alta exposición (flujos), fricción operativa (detenciones/estacionamiento) e infraestructura deficiente en áreas donde el cruce peatonal es forzado por la localización de equipamientos.

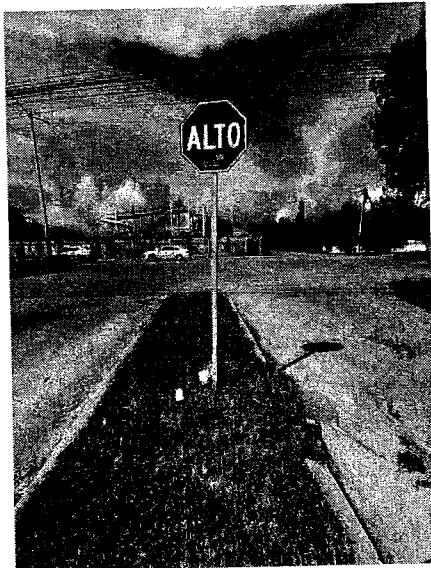
En la **Figura 1 Señalización vertical existente en la intersección**, la cual se limita a una señal restrictiva ubicada en uno de los accesos. La ausencia de señalización complementaria impide una adecuada orientación de los usuarios y evidencia una deficiencia en el control del tránsito conforme a los lineamientos establecidos en la NOM-034-SCT2/SEDATU-2022.

FIGURA 1 SEÑALIZACIÓN VERTICAL EXISTENTE EN LA  
INTERSECCIÓN - FUENTE: ELABORACIÓN PROPIA.

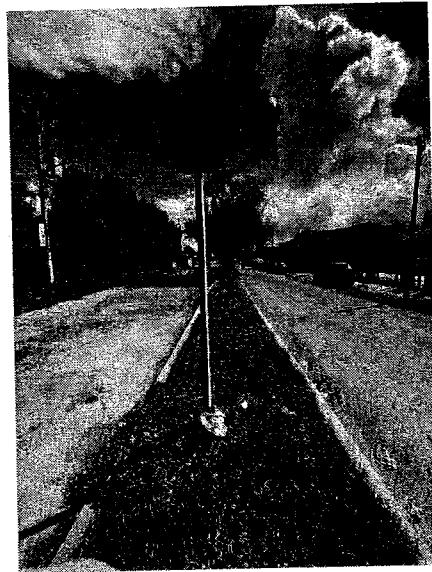
La **Figura 2 Condición física de la señal de alto** muestra la condición física de la señal restrictiva de ALTO identificada en la intersección. Se aprecia desgaste visible en la superficie del dispositivo, lo que reduce su legibilidad y efectividad, especialmente en condiciones de baja iluminación, incrementando el riesgo de incumplimiento por parte de los conductores.

FIGURA 2 CONDICIÓN FÍSICA DE LA SEÑAL DE  
ALTO - FUENTE: ELABORACIÓN PROPIA.

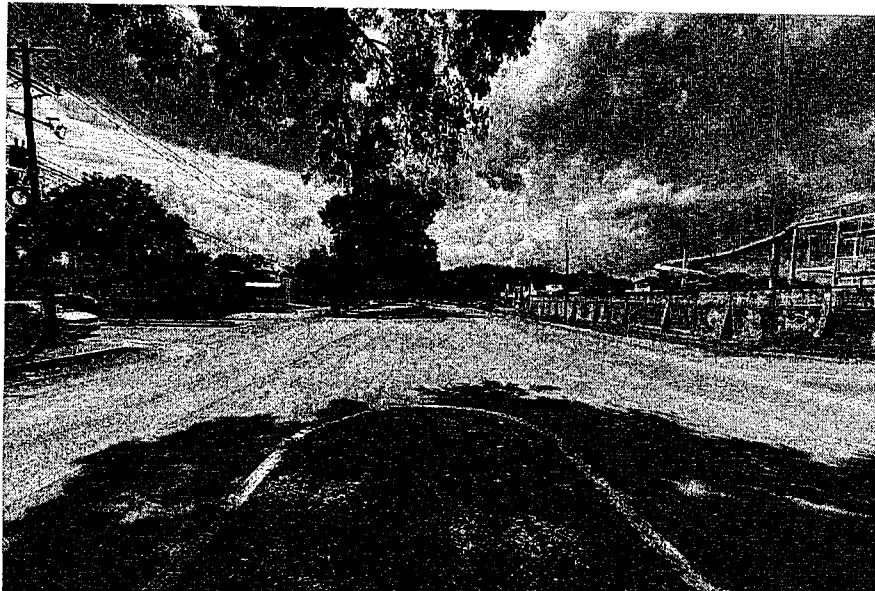
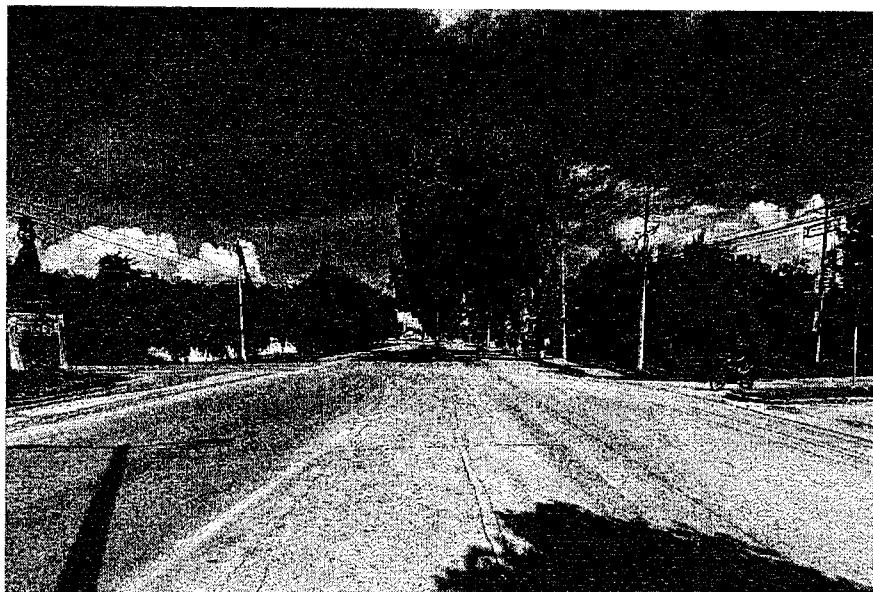
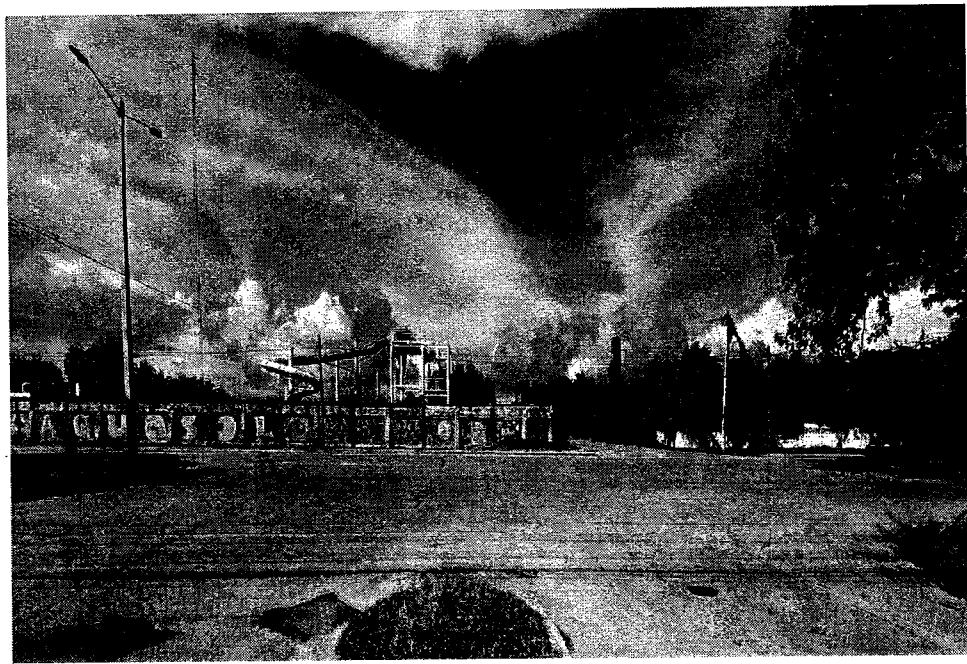
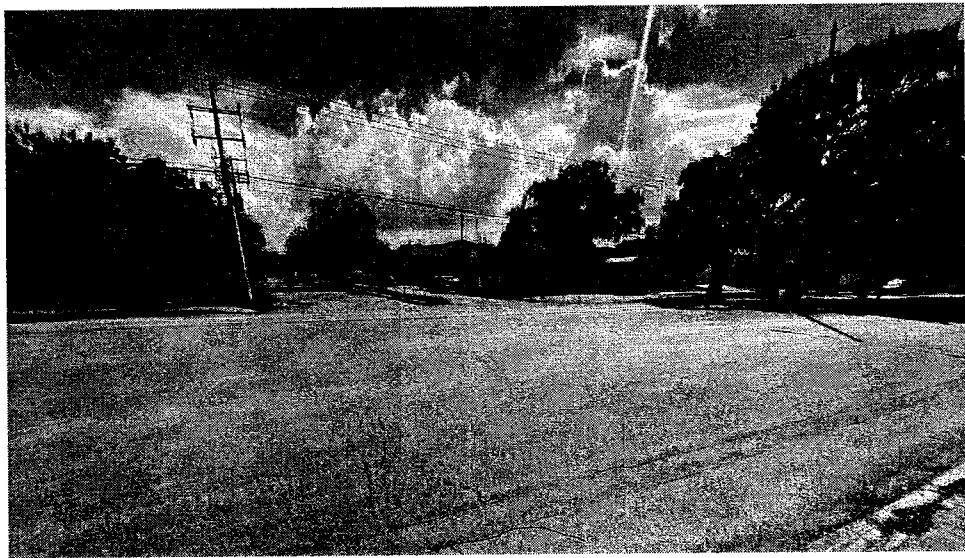
Durante la inspección diurna se observó en la **Figura 4,5,6 y 7** que la intersección opera bajo un esquema poco ordenado, derivado principalmente de la señalización limitada. La presencia de una única señal restrictiva resulta insuficiente para establecer criterios claros de prioridad, lo que genera incertidumbre tanto en los conductores como en los peatones y ciclistas al momento de realizar cruces o maniobras.

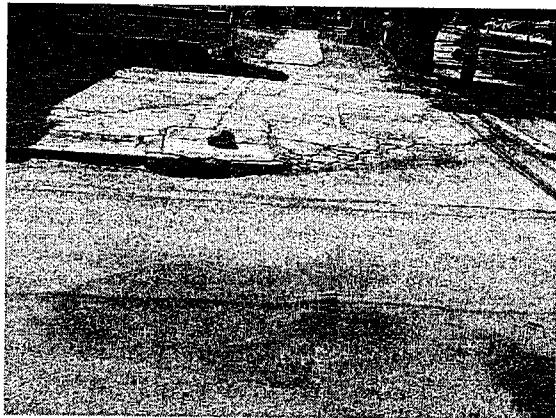
En conjunto, los puntos críticos identificados en la **Figura 10,11, 12, 13, 14 y 15** muestran que la intersección presenta un nivel elevado de vulnerabilidad operacional, con riesgos que afectan tanto a usuarios motorizados como a los más expuestos. La falta de control, señalización y ordenamiento geométrico constituye un factor determinante que requiere atención prioritaria mediante intervenciones específicas de diseño, regulación y gestión del tránsito.

FIGURA 10 RADIO DE GIRO EN MAL ESTADO - FUENTE:  
ELABORACIÓN PROPIA.

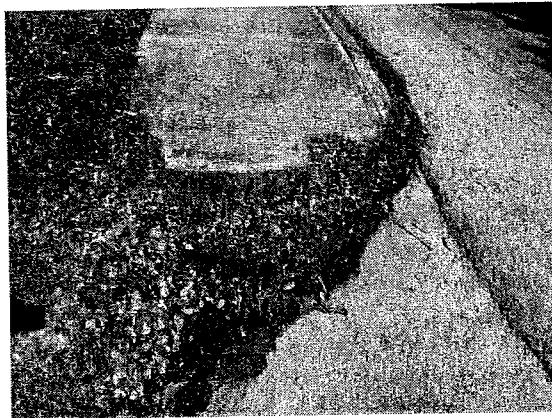
FIGURA 12 RAMPA EN MAL ESTADO - FUENTE:  
ELABORACIÓN PROPIA.

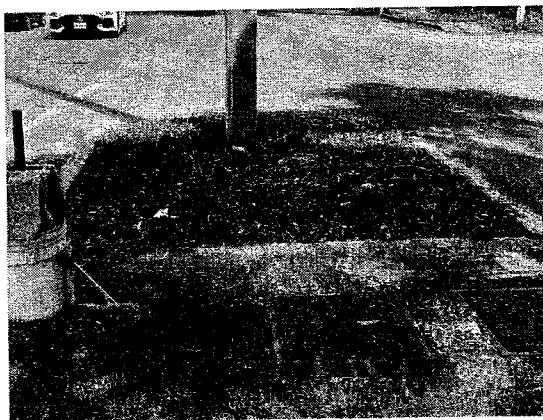
FIGURA 14 CAMELLONES EN MAL ESTADO - FUENTE:  
ELABORACIÓN PROPIA.

Se identificó que los camellones existentes presentan guarniciones elevadas sin accesos accesibles, lo que impide su uso como refugios peatonales, especialmente para personas usuarias de silla de ruedas. En este sentido, se propone la generación de cortes accesibles a nivel de calzada, alineados con los pasos peatonales proyectados, utilizando superficies firmes y antideslizantes, y evitando pendientes pronunciadas que comprometan la seguridad.

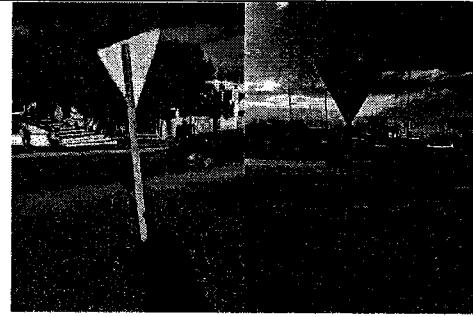
SR 7 CEDA EL PASO	Visible y en buenas condiciones.	18°30'0.57"N - 88°18'49.17"O

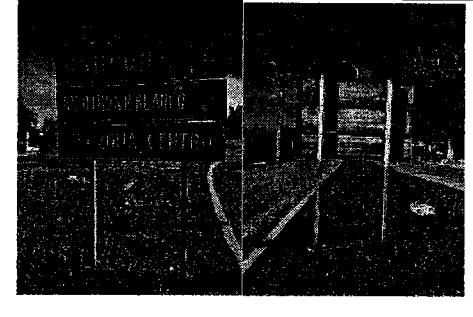
SR 7 CEDA EL PASO	Visible y en buen estado.	18.50029, -88.31378	
SII-15 KM 271	Visible y en buen estado.	18.4999, -88.31388

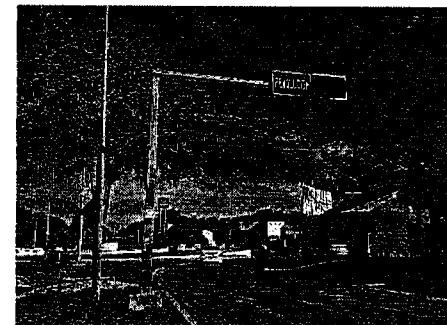
Ilustración 13 Dispositivo de control vehicular

En la inspección de campo se registró un dispositivo de control semaforizado de carácter preventivo instalado en la glorieta “Comité Proterritorio de Quintana Roo”, el cual, al momento del levantamiento, se encontraba fuera de operación. Este equipo corresponde a un sistema de advertencia compuesto por fases ámbar y roja, cuya finalidad es reforzar la precaución y regular la aproximación vehicular antes del acceso a la glorieta.

La ilustración 13 muestra la ubicación del dispositivo, localizado previo al punto de incorporación a la glorieta sobre la avenida Álvaro Obregón (km 271). Debido a que el equipo se encontraba fuera de servicio, no fue posible evaluar su desempeño durante la operación observada; por ello, se documenta únicamente como condición existente al momento del estudio, sin formar parte de las propuestas de intervención desarrolladas en el presente informe.

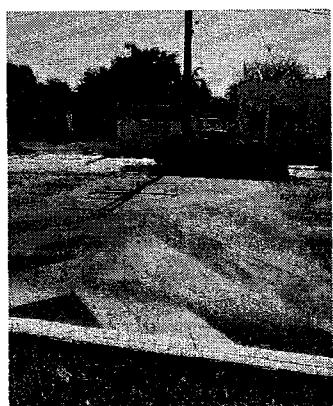
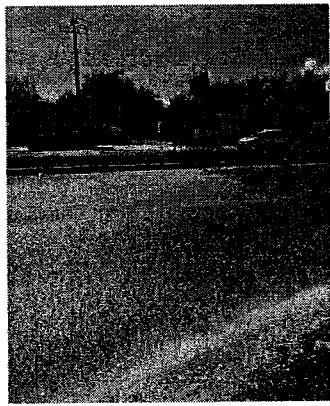
De igual manera, se identificó deterioro en las franjas reductoras de velocidad, lo cual disminuye su función de alerta y calmado de tránsito. La evidencia fotográfica de estas condiciones se muestra en las Ilustraciones 14 a 18, donde se aprecian ejemplos del estado actual del señalamiento horizontal en Av. Álvaro Obregón, Av. Revolución y el entorno de la glorieta. Con base en lo anterior, resulta necesario contrastar la condición observada con la normativa aplicable y desarrollar una propuesta de rehabilitación y mejora del señalamiento horizontal, con el objetivo de restituir su visibilidad y funcionalidad para la seguridad vial.

Ilustración 15 Condición del señalamiento horizontal en Av. Álvaro Obregón (marcas con desgaste avanzado). Fuente: Elaboración propia (levantamiento en campo, 2025).

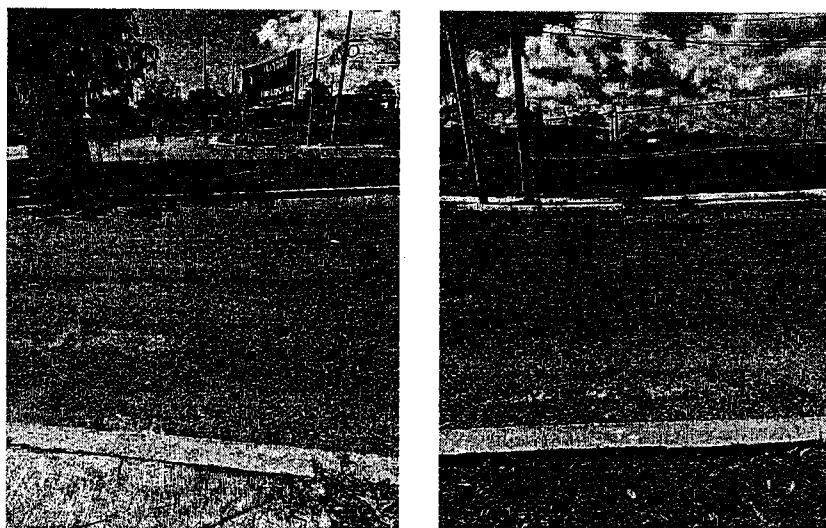
Ilustración 16 Condición del señalamiento horizontal en Av. Revolución (marcas con desgaste y baja legibilidad). Fuente: Elaboración propia (levantamiento en campo, 2025).

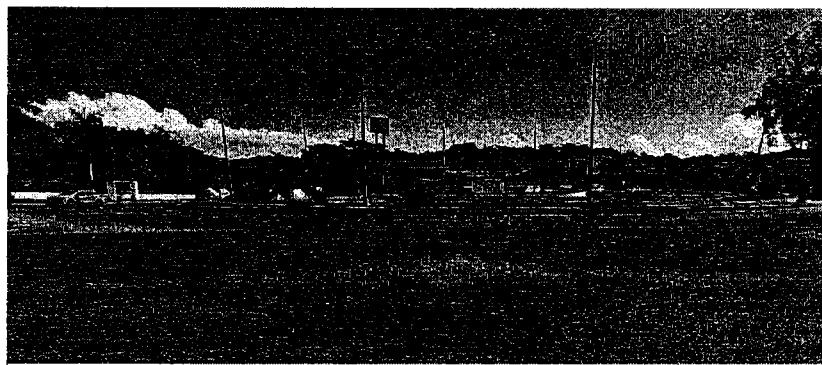
Ilustración 18 Condición del señalamiento horizontal en el entorno de la glorieta (marcas con desgaste general). Fuente: Elaboración propia (levantamiento en campo, 2025).

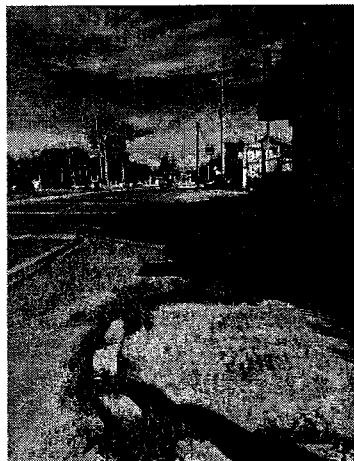
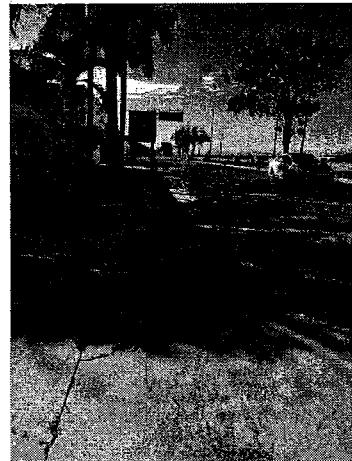
Como se observa en la Ilustración 19, en el entorno de Av. Álvaro Obregón se identificó desgaste significativo en banqueta y guarnición, condición que incrementa la vulnerabilidad del peatón y puede generar obstáculos para el tránsito seguro. Asimismo, se constató la ausencia de rampas accesibles, lo cual representa una limitación relevante en términos de accesibilidad universal y movilidad

Ilustración 19 Condiciones de banqueta en Av. Álvaro Obregón. Fuente: Elaboración propia (levantamiento en campo, 2025).

Como parte del proceso de evaluación, se procederá a verificar si las banquetas cumplen con el ancho mínimo establecido por la normativa vigente, a fin de determinar su adecuación para el tránsito peatonal y el desplazamiento de personas con movilidad reducida.

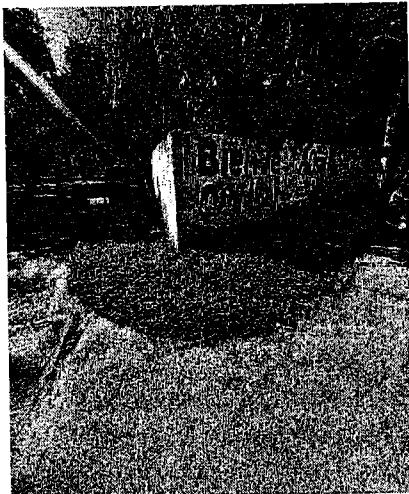
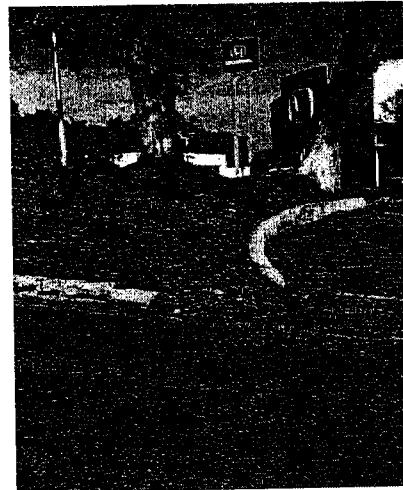
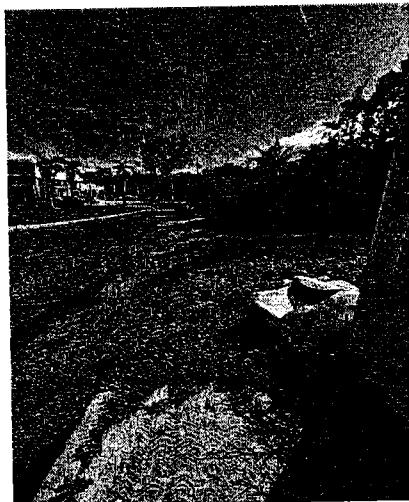
Ilustración 20 Condiciones de banqueta en Av. Revolución. Fuente: Elaboración propia (levantamiento en campo, 2025).

En el caso de Av. Revolución, la Ilustración 20 evidencia desgaste considerable y tramos donde la infraestructura peatonal es inexistente; además, no se identificaron rampas que permitan el tránsito seguro de personas con discapacidad. Durante la inspección se observó

una tapa de registro de alcantarillado en condiciones deficientes, lo que constituye un punto crítico de riesgo para los usuarios. Adicionalmente, se constató la ausencia de un paso peatonal debidamente establecido, lo que afecta la continuidad del recorrido y genera condiciones de inseguridad al cruzar la vialidad.

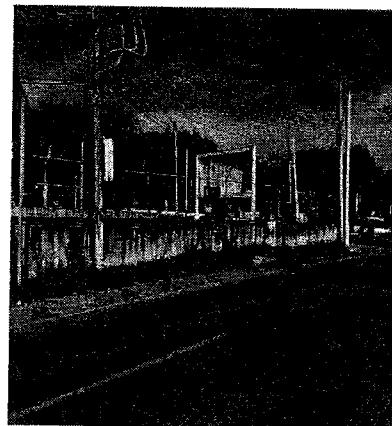
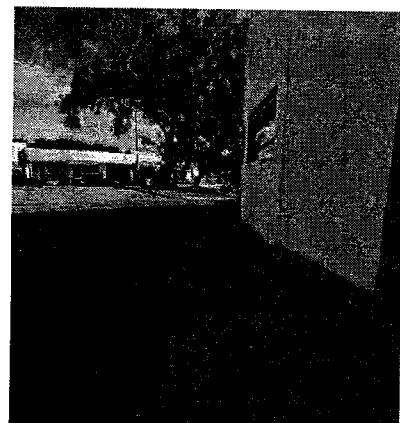
*Ilustración 22 Condiciones de banqueta en Av. Álvaro Obregón. Fuente: Elaboración propia (levantamiento en campo, 2025).*

Las Ilustraciones 21 y 22 muestran tramos sobre Av. Álvaro Obregón donde la banqueta es inexistente y, en los segmentos disponibles, existe la probabilidad de que no se cumplan los anchos mínimos requeridos por la normatividad aplicable. También se identificaron

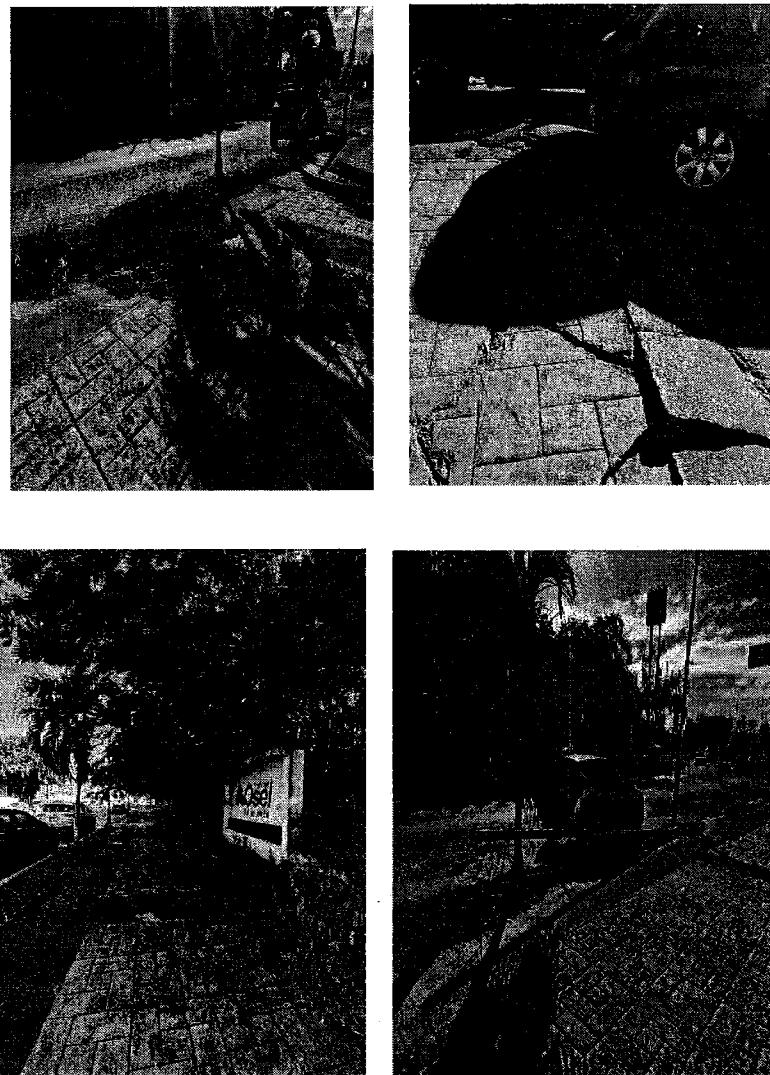
Ilustración 24 Condiciones de banqueta Av. Álvaro Obregón

La Ilustración 24 evidencia condiciones severamente deterioradas de la banqueta, con tramos fracturados que dificultan la movilidad peatonal y el desplazamiento de personas con discapacidad. Además, se identificó un poste caído que representa un riesgo potencial para transeúntes. Adicionalmente, se observó vegetación invadiendo la superficie de la banqueta, lo que reduce el espacio útil de circulación y puede generar riesgos adicionales para quienes transitan por la zona.

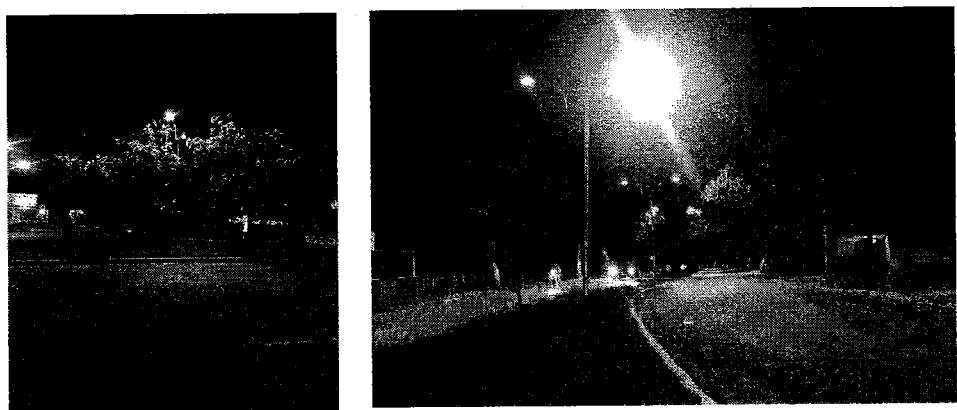
La Ilustración 29 muestra un ramal con intensidad de iluminación elevada y cobertura uniforme tanto en carriles como en banquetas, sin obstrucciones por vegetación. La señalización vertical es visible; sin embargo, la señalización horizontal presenta deterioro que afecta su función informativa durante la noche.

Ilustración 29 Condiciones de alumbrado público en Av. Revolución (ramal Norte–Sur). Fuente: Elaboración propia (inspección nocturna, noviembre de 2025).

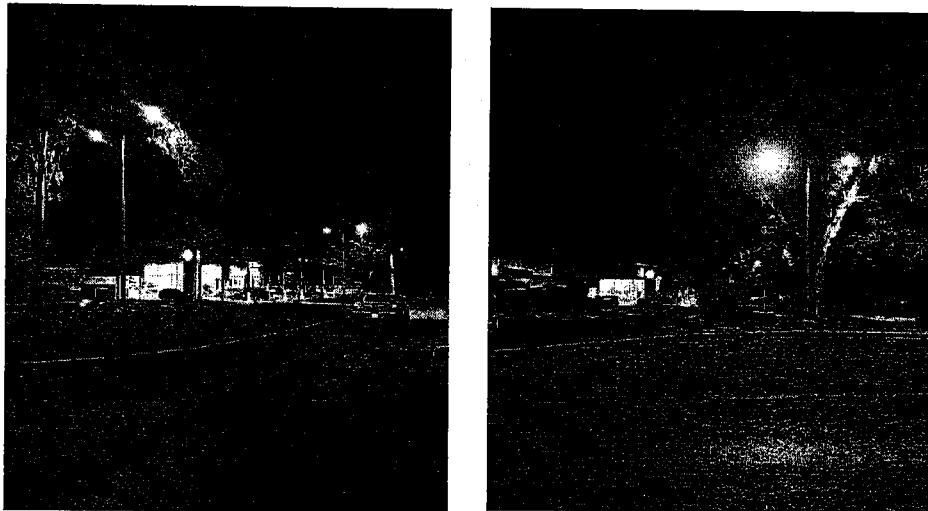
Como se aprecia en la Ilustración 30, el tramo presenta un nivel de iluminación adecuado con cobertura en banquetas y carriles, favoreciendo condiciones más seguras para los usuarios. La señalización vertical se identifica sin dificultad, mientras que la señalización horizontal se encuentra severamente deteriorada, reduciendo su visibilidad nocturna.

Ilustración 30 Condiciones de alumbrado público en Av. Revolución (ramal Sur-Norte).  
Fuente: Elaboración propia (inspección nocturna, noviembre de 2025).

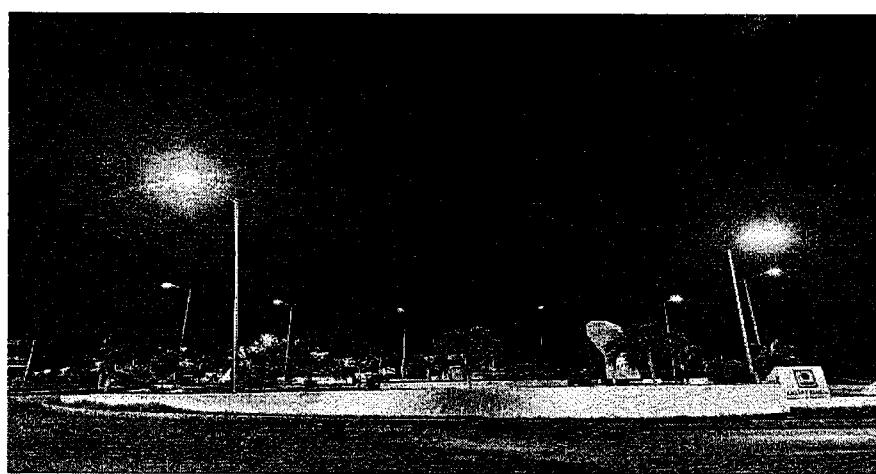
Ilustración 31 Condiciones de iluminación en la glorieta principal del área de estudio.  
Fuente: Elaboración propia (inspección nocturna, noviembre de 2025).

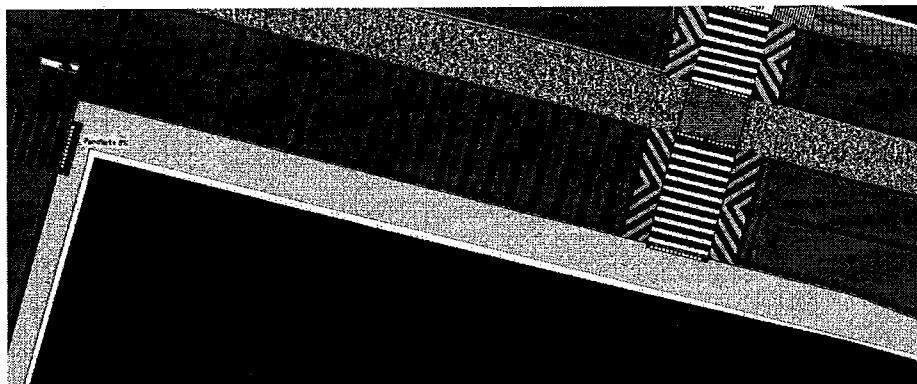
En la banqueta sur de la Av. Álvaro Obregón Oriente se verificó que la sección existente presenta un ancho superior al mínimo normativo establecido para vías principales en la NOM-004-SEDATU-2023, de acuerdo con la Tabla 5 “Características operacionales y geométricas de las vías principales” de la misma norma, la cual fija un ancho mínimo de banqueta de 4,00 m para este tipo de vialidades. En función de ello, se consideró adecuada la sección actual y se optó por conservarla, limitando la intervención a trabajos de rehabilitación puntual en los tramos con mayor deterioro del pavimento peatonal y en las zonas donde la vegetación invadía la trayectoria de circulación. La sección propuesta de conservación y rehabilitación de la banqueta sur se ilustra en la Ilustración 36.

Ilustración 36 Esquema de sección propuesta en la banqueta sur de la Av. Álvaro Obregón Oriente, conservando un ancho superior al mínimo de 4,00 m para vías principales. **Fuente:** Elaboración propia con base en NOM-004-SEDATU-2023.

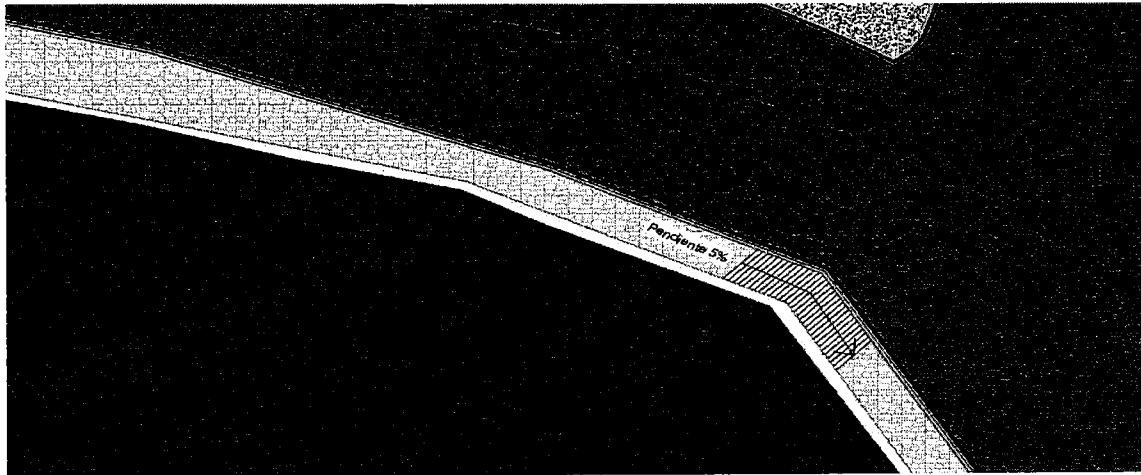
No obstante, en la esquina de conexión con la Av. Revolución Sur, donde la banqueta se estrecha de manera considerable, se propone extender la sección de banqueta hasta alcanzar un ancho libre de 1,80 m en la franja de circulación peatonal. Este valor se sustenta en la Tabla 38 “Secciones mínimas de las franjas que integran la banqueta” de la propia NOM-004-SEDATU-2023, en la que se establece que la franja peatonal [a] no es inferior a 1,80 m, incluso en las secciones de acera más reducidas. En consecuencia, 1,80 m se adopta como dimensión mínima funcional del recorrido peatonal continuo. Adicionalmente, debido a la diferencia de niveles existente en esta esquina, se incorpora una rampa peatonal de transición, diseñada conforme a los criterios de pendientes máximas, anchos mínimos y longitud de

Ilustración 37 Propuesta de ampliación de banqueta sur hasta 1,80 m de ancho libre e incorporación de rampa peatonal de transición en la esquina con Av. Revolución Sur. Fuente: Elaboración propia con base en NOM-004-SEDATU-2023.

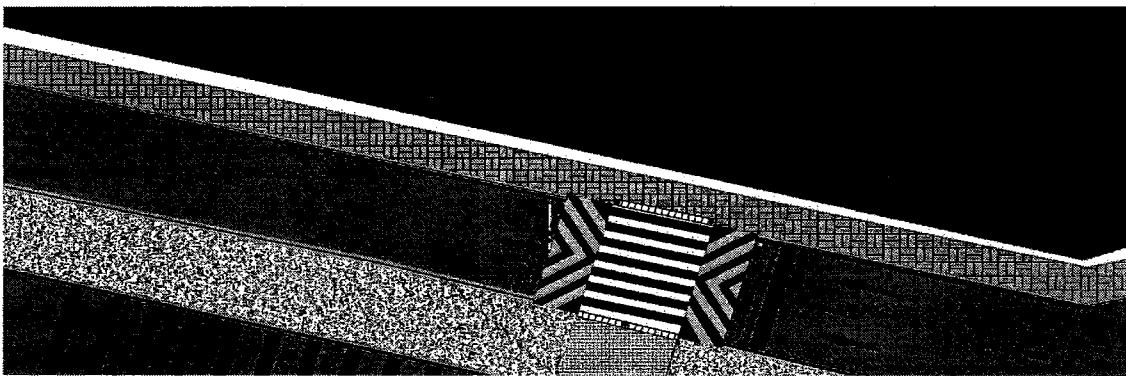
En la banqueta norte del mismo tramo se había identificado, durante la inspección visual, la ausencia de infraestructura peatonal formal, lo que obligaba a los peatones a circular directamente sobre la calzada. Para corregir esta condición, se proyecta la construcción de una nueva banqueta con ancho libre mínimo de 1,80 m en la franja de circulación, aplicando el mismo criterio normativo mencionado anteriormente. La ampliación se limita a dicho valor con el objetivo de no comprometer la sección de la calzada ni el radio de giro operativo requerido para los movimientos vehiculares desde y hacia la Av. Revolución, particularmente para vehículos de mayor tamaño. De este modo, se logra un equilibrio entre la protección del peatón y la operatividad de los giros, evitando maniobras invasivas sobre carriles contiguos o trayectorias conflictivas. El trazo propuesto de la nueva banqueta norte y su relación con el radio de giro se presenta en la Ilustración 38.

Ilustración 38 Trazado propuesto de nueva banqueta norte con ancho libre mínimo de 1,80 m, considerando el radio de giro operativo en la intersección Av. Álvaro Obregón – Av. Revolución. Fuente: Elaboración propia.
