**Medio de Verificación correspondiente al 4° Trimestre 2025  
5339 - Instituto de Movilidad del Estado de Quintana Roo**

**Informe Semestral de Auditorías concluidas en materia Movilidad y Seguridad Vial**, emitido por la Dirección de Estudios y Proyectos de la Movilidad y publicado en la página web del Instituto de Movilidad.

### Tarjeta Informativa

Porcentaje de Auditorías concluidas en materia Movilidad y Seguridad Vial.

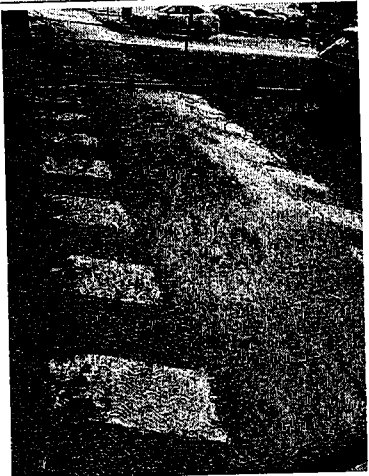
| Ilustración | Descripción del elemento | Observaciones |
|---|---|---|
| | Cruce peatonal-<br>Vista 1 | El cruce peatonal no presenta el señalamiento horizontal adecuado |

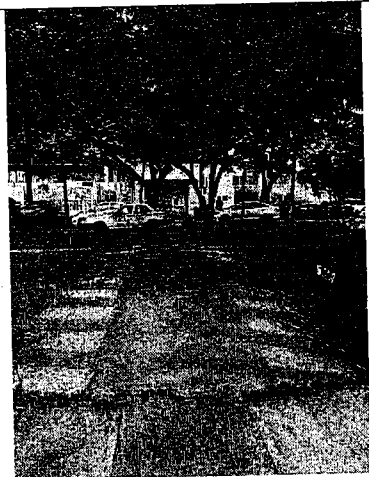
| Ilustración | Descripción del elemento | Observaciones |
|---|---|---|
| | Cruce peatonal-<br>Vista 2 | El cruce peatonal no presenta el señalamiento horizontal adecuado |

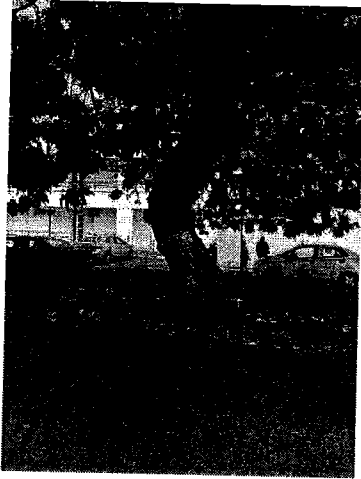
| | Camellón central | La vegetación ha destruido la infraestructura de la guarnición del camellón central. |

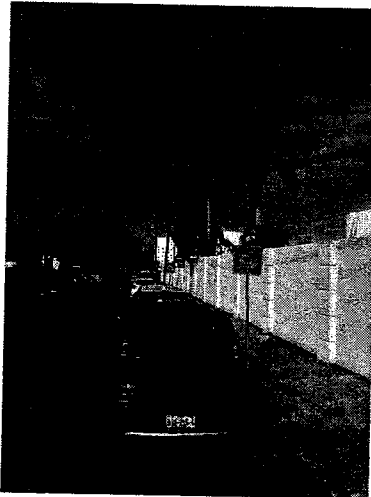
| | Problemática de estacionamientos | Por falta de estacionamiento no se respeta el área de transferencia del transporte público |

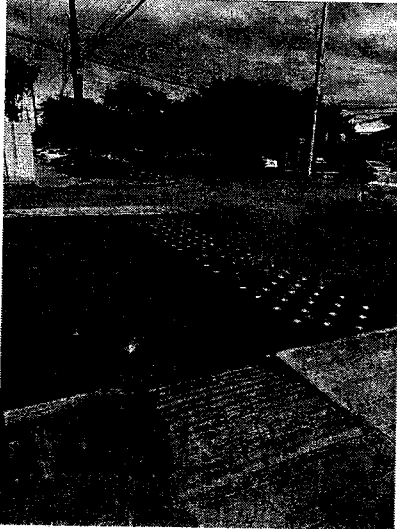
| | Cruce peatonal | El cruce peatonal no se completa en los dos arroyos vehiculares lo que no permite un cruce completo seguro. Además, la rampa de personas con discapacidad carece de señalamiento horizontal |

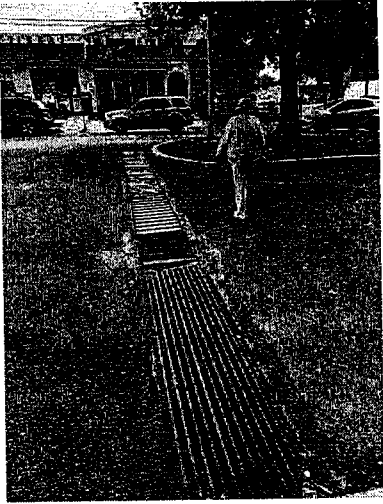
| | <p>Drenaje en mal estado</p> | <p>En la esquina más importante de la intersección, donde se realiza el cruce del hospital al área de comercios no existe ningún tipo de cruce peatonal seguro, además existe infraestructura de drenaje pluvial en mal estado, no solo no existe señalamiento, es inadecuado para personas vulnerables como personas en sillas de rueda tener que pasar por encima o a un lado de la alcantarilla</p> |

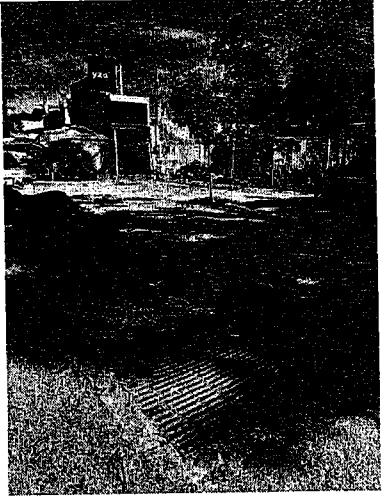
| | <p>Estructura de drenaje,</p> | <p>La infraestructura de drenaje pluvial en mal estado es insegura para personas vulnerables como personas en sillas de rueda tener que pasar por encima o a un lado de la alcantarilla</p> |

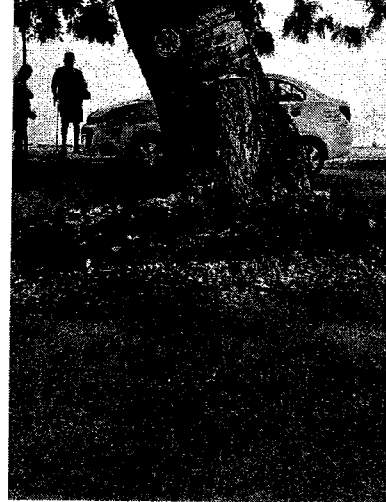
| | <p>Camellón central</p> | <p>La vegetación ha destruido la infraestructura de la guarnición del camellón central.</p> |

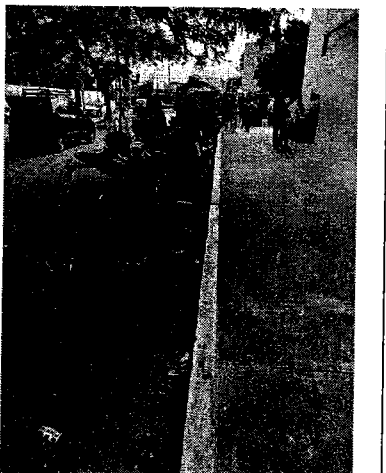
| | <p>Problemática de estacionamiento</p> | <p>Se forma un aglomerado de motocicletas estacionadas en un espacio donde no se pueden estacionar.</p> |

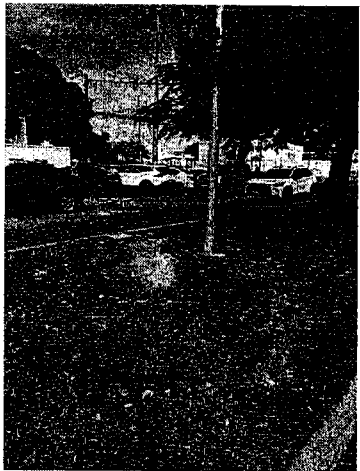
| | <p>Camellón central</p> | <p>Se forma una línea de deseo donde la mayoría de peatones circula del hospital en dirección a los comercios de enfrente, cruzando la Av. Adolfo López Mateos lado Oeste. Especialmente cruzan a un comercio en específico.</p> <p>Se debe considerar para colocar los señalamientos correctos.</p> |

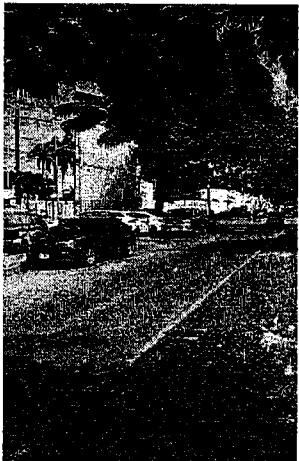
| | <p>Problemática de estacionamiento</p> | <p>Los vehículos se estacionan en doble fila, en franjas amarillas y/o justo donde existe señalamiento de restricción de no estacionarse. No existe suficiente espacio para estacionamientos</p> <p>Lo importante de vigilar esto radica en no ralentizar la vista de peatones ni el movimiento de ambulancias</p> |

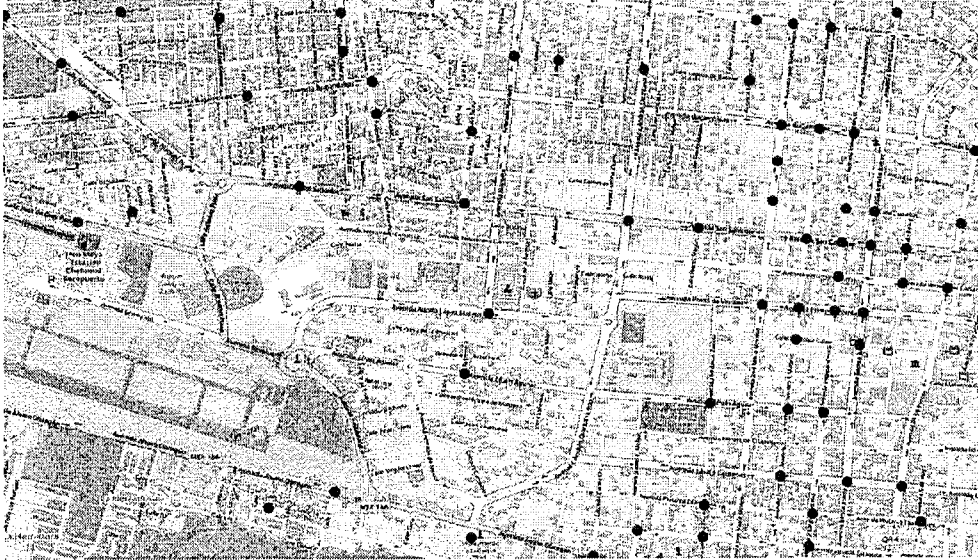
*Ilustración 18. Mapa de siniestros viales 2019–2024 en el entorno de la intersección Nápoles–López Mateos.*  
Fuente: Elaboración propia en QGIS con base en datos de accidentes de tránsito del Instituto Nacional de Estadística y Geografía (INEGI, 2025)

En la Ilustración 18 se presenta el mapa de concentración de siniestros viales del año 2022 elaborado en QGIS a partir de la base de datos de accidentes de tránsito en zonas urbanas y suburbanas proporcionada por el Instituto Nacional de Estadística y Geografía (INEGI, 2025). Se encuentran varios accidentes en toda la ciudad, y por primera ocasión existe registro de 1 exactamente en la intersección analizada.

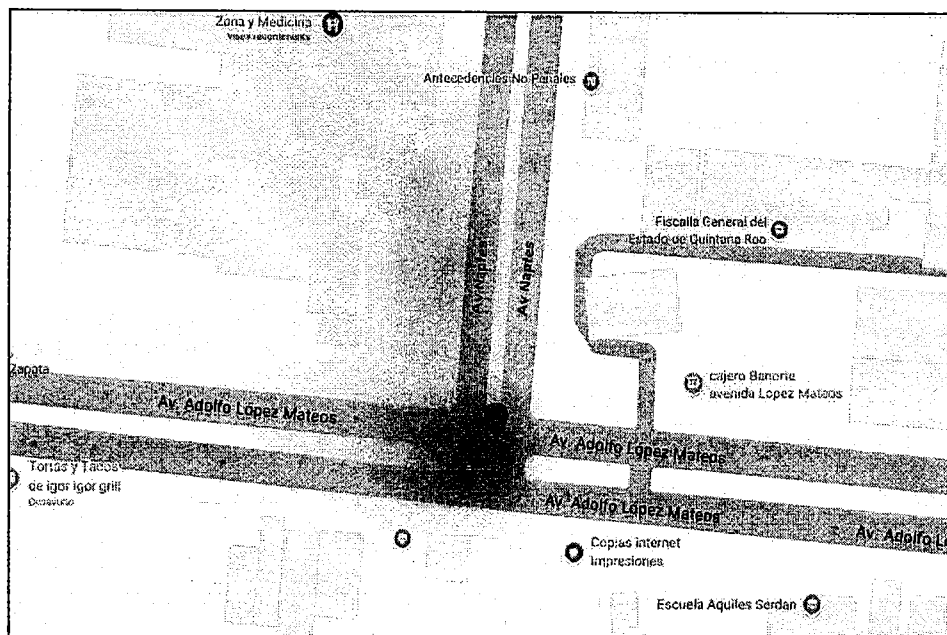
Ilustración 24. Mapa de calor de las zonas de riesgo

Integrando los resultados de los apartados 6.1 a 6.6, la intersección Av. Nápoles – Av. López Mateos se caracteriza como un punto de riesgo vial moderado–alto, al concentrar simultáneamente condiciones físicas, operativas y de control que incrementan la exposición de usuarios vulnerables y la probabilidad de conflictos. Este diagnóstico se sustenta en la convergencia de: (i) una geometría que no prioriza el cruce peatonal (cruces largos y ausencia de refugios, así como radios de giro que favorecen trayectorias amplias), (ii) flujos vehiculares relevantes por brazo (con valores de referencia de 291, 224 y 166 en los brazos reportados), (iii) deficiencias de señalización vertical y horizontal y desgaste/ausencia de marcas, y (iv) evidencia de siniestralidad con participación de usuarios vulnerables y maniobras conflictivas de cruce y giro.

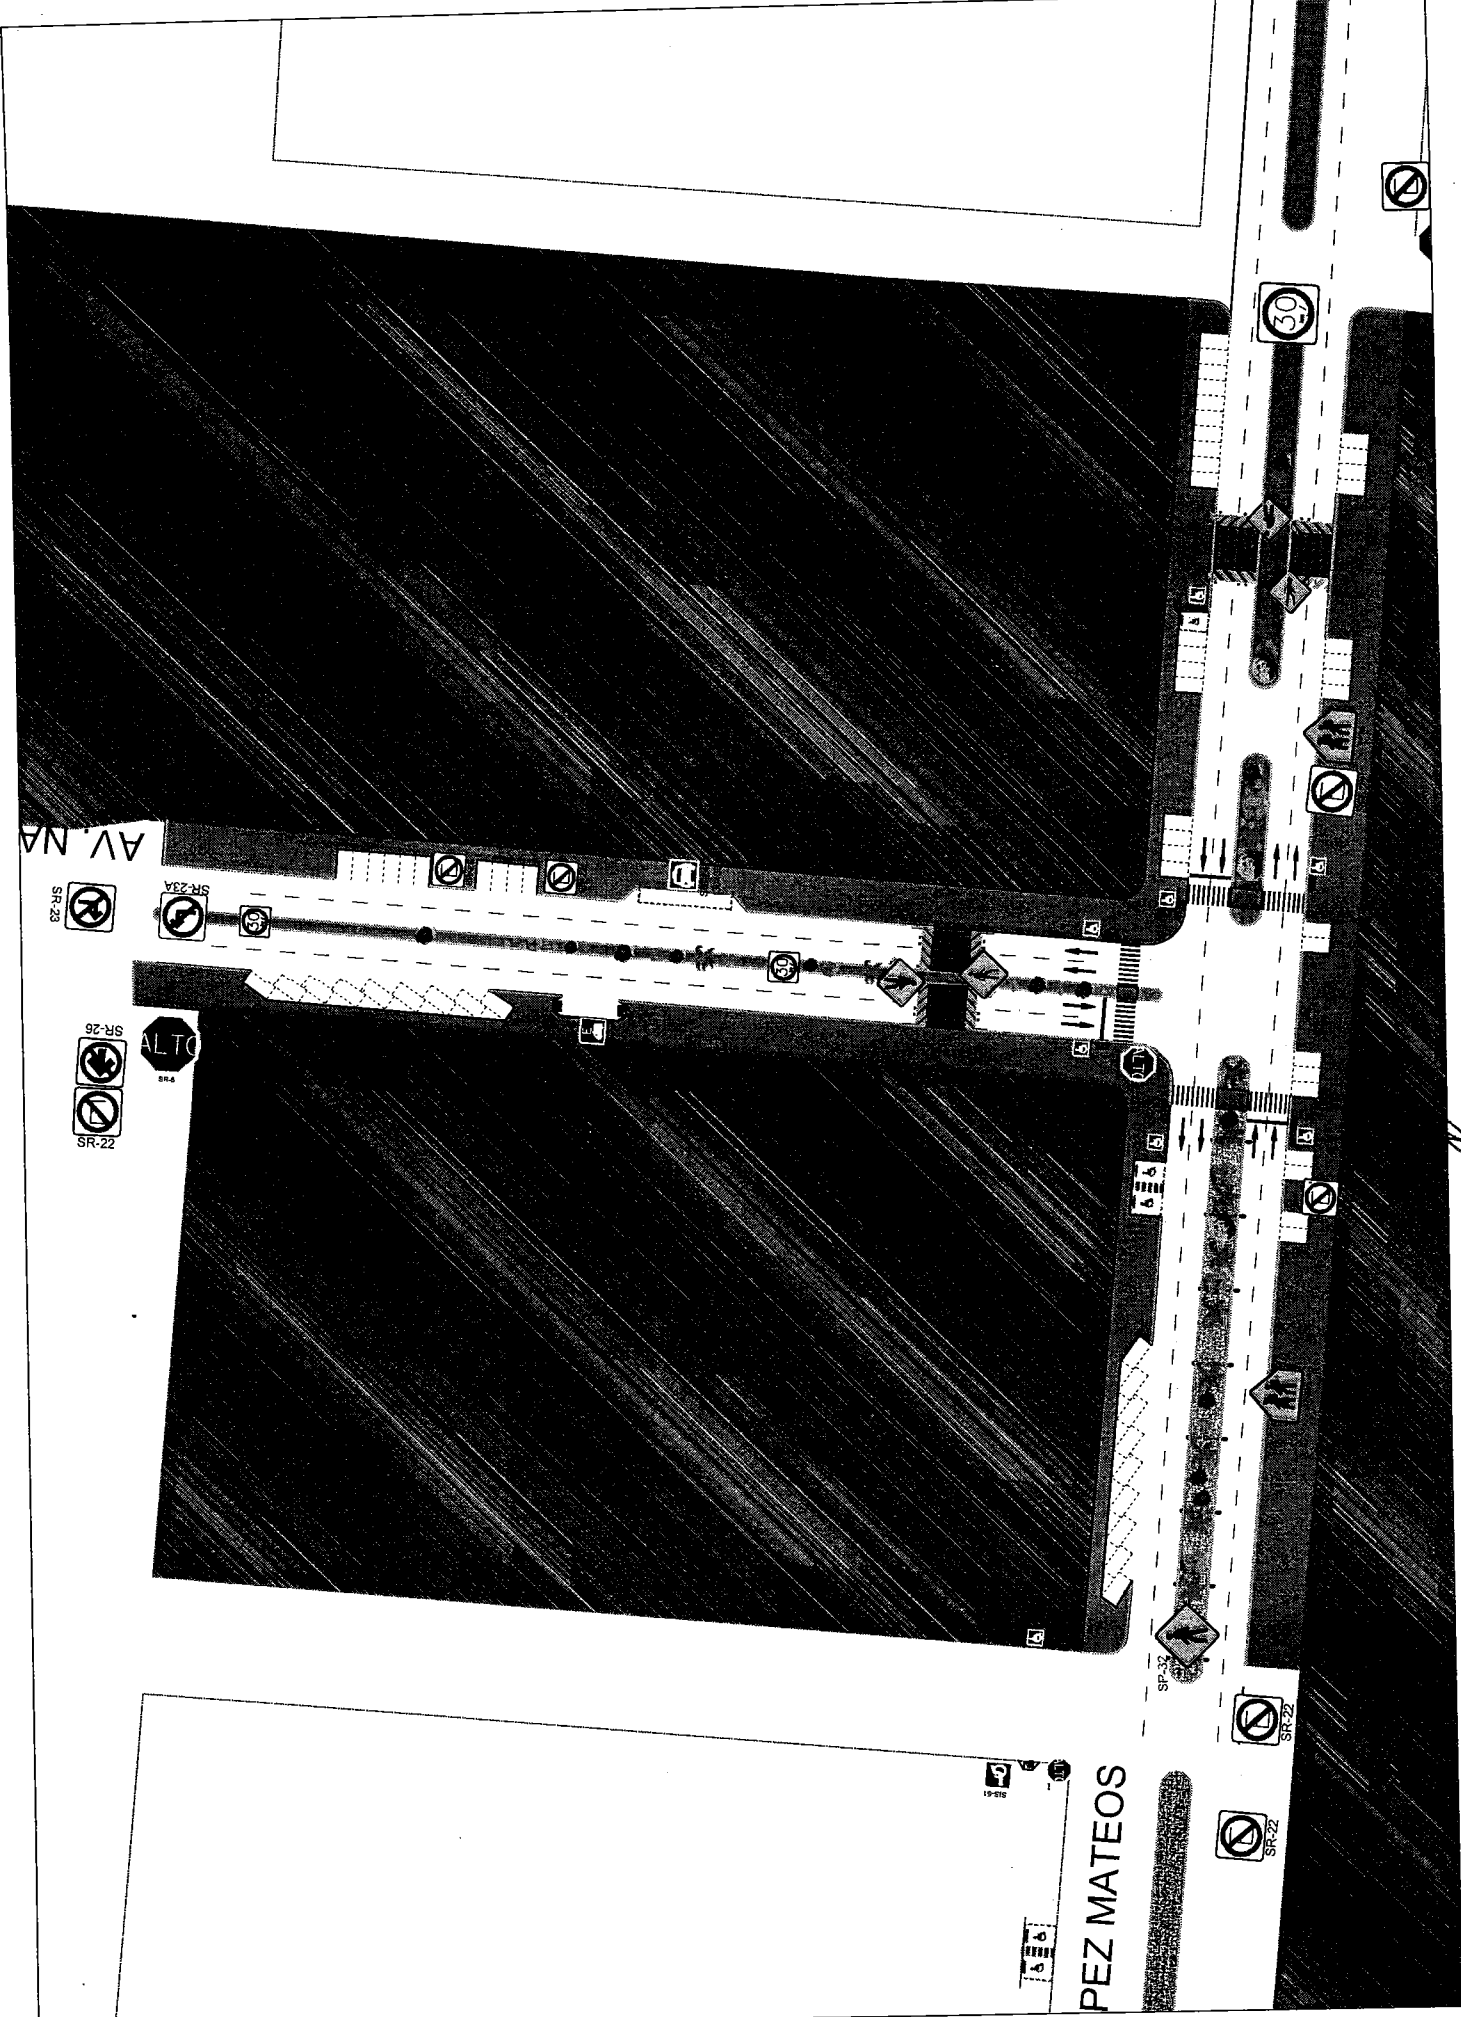
| Sistema integral de señalización y marcas viales | Señalización horizontal y vertical incompleta; ausencia de sistema coherente de control en las aproximaciones. | Implementación de un sistema integral de marcas (M-2, M-3, M-7, líneas de alto y prohibiciones de estacionar) y señales verticales de reglamentación, prevención y servicios (Stop/Ceda, zona 30, escuela, hospital, paraderos, accesibilidad), jerarquizado según el flujo peatonal y vehicular. |

Las medidas priorizadas se integran en el Plano 2 (Propuesta de mejora vial), donde se ubican los tratamientos por aproximación y por zona crítica

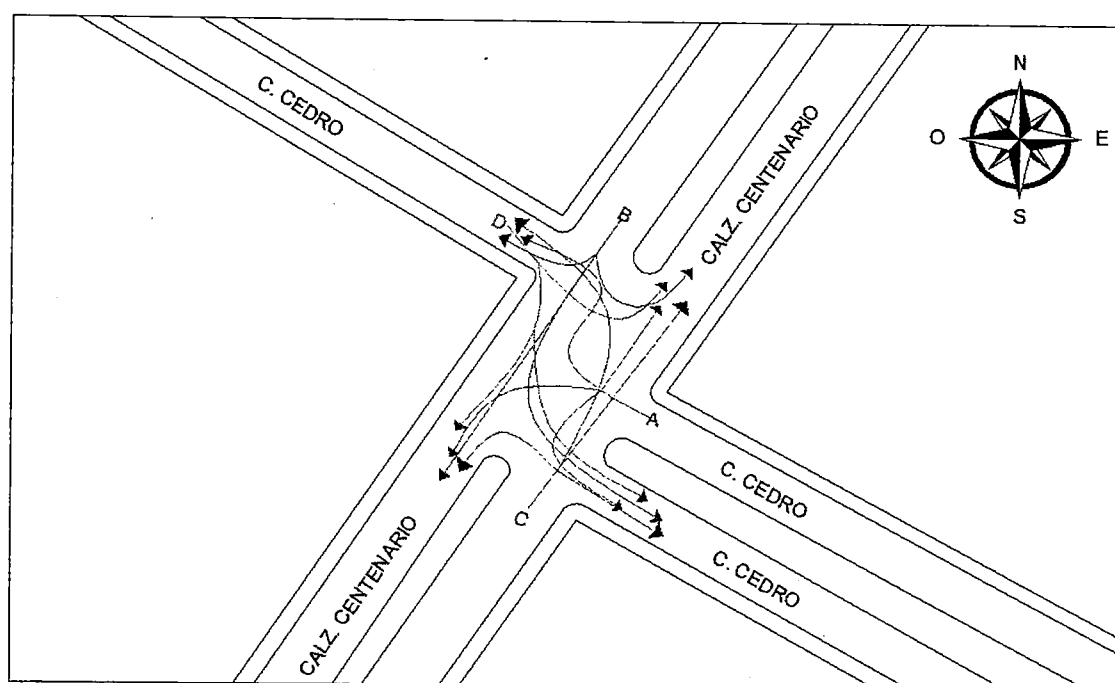
En la **Figura 3 Rutas de tránsito** se representan las principales rutas de tránsito y maniobras vehiculares identificadas durante el aforo, evidenciando los movimientos predominantes y las trayectorias que concentran mayor interacción entre vehículos. Esta representación gráfica permite comprender la dinámica operativa de la intersección y localizar visualmente los puntos de mayor conflicto.

FIGURA 3 RUTAS DE TRÁNSITO - FUENTE: ELABORACIÓN PROPIA.

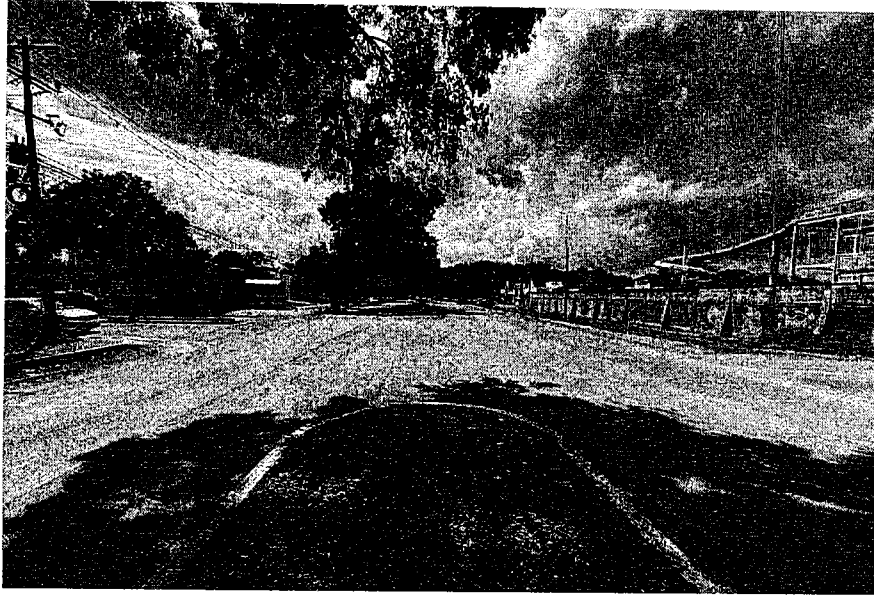
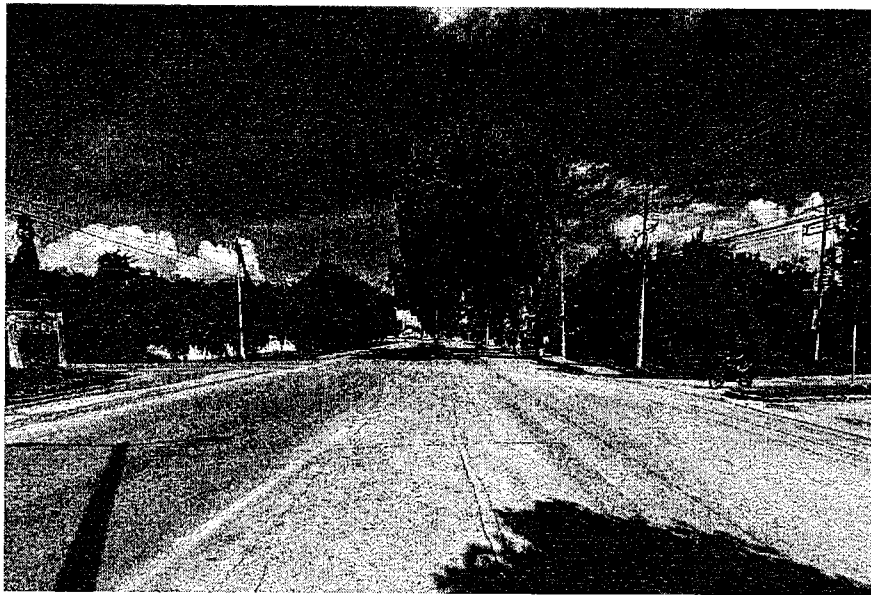
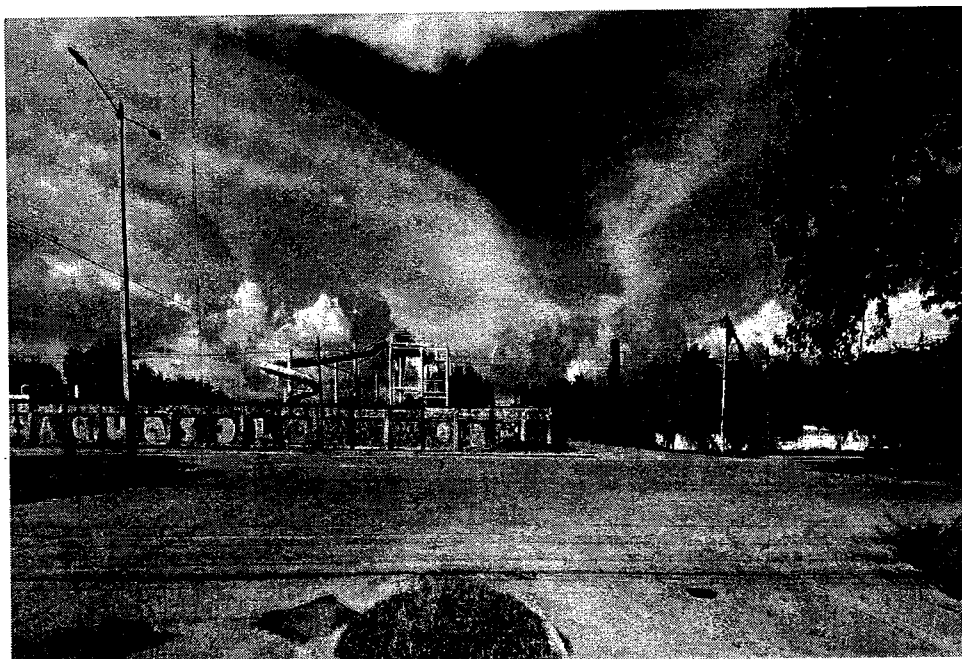
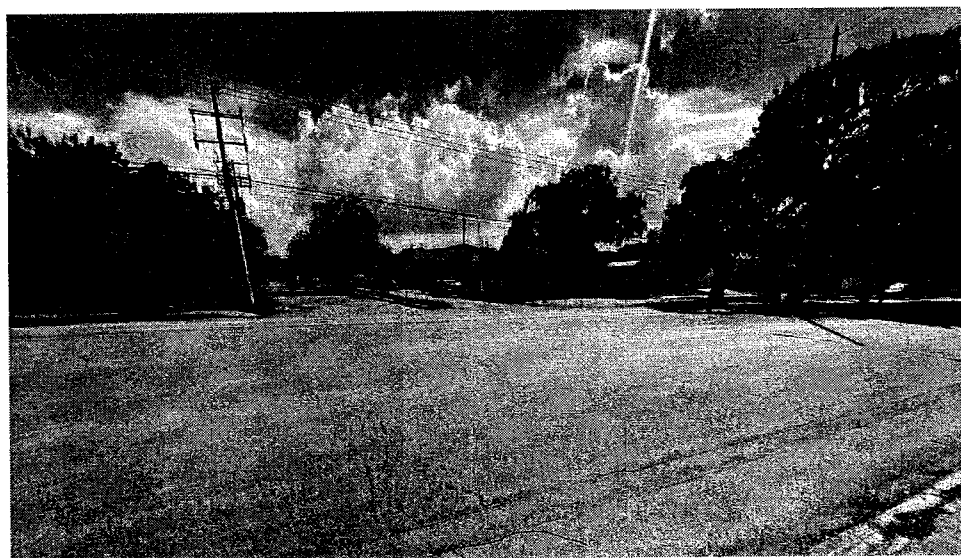
Durante la inspección diurna se observó en la **Figura 4,5,6 y 7** que la intersección opera bajo un esquema poco ordenado, derivado principalmente de la señalización limitada. La presencia de una única señal restrictiva resulta insuficiente para establecer criterios claros de prioridad, lo que genera incertidumbre tanto en los conductores como en los peatones y ciclistas al momento de realizar cruces o maniobras.

FIGURA 4 INSPECCIÓN DIURNA (CAMELLÓN AV. CENTENARIO – NORTE A SUR) FUENTE:  
ELABORACIÓN PROPIA.

FIGURA 5 INSPECCIÓN DIURNA (CAMELLÓN AV. CENTENARIO – SUR A NORTE FUENTE:  
ELABORACIÓN PROPIA.

FIGURA 6 INSPECCIÓN DIURNA (CAMELLÓN CALZADA CEDRO – ESTE A OESTE) FUENTE: ELABORACIÓN PROPIA.

FIGURA 7 INSPECCIÓN DIURNA (CALZADA CEDRO – OESTE A ESTE) FUENTE: ELABORACIÓN PROPIA.

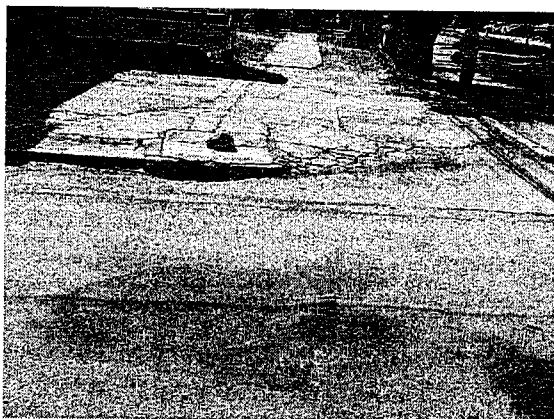
En conjunto, los puntos críticos identificados en la **Figura 10, 11, 12, 13, 14 y 15** muestran que la intersección presenta un nivel elevado de vulnerabilidad operacional, con riesgos que afectan tanto a usuarios motorizados como a los más expuestos. La falta de control, señalización y ordenamiento geométrico constituye un factor determinante que requiere atención prioritaria mediante intervenciones específicas de diseño, regulación y gestión del tránsito.

FIGURA 10 RADIO DE GIRO EN MAL ESTADO - FUENTE:

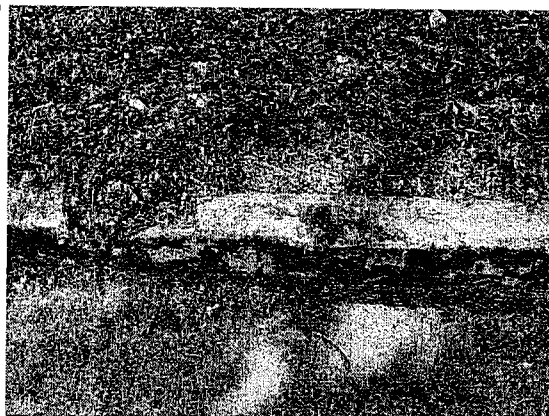
FIGURA 11 BANQUETA EN MAL ESTADO - FUENTE:

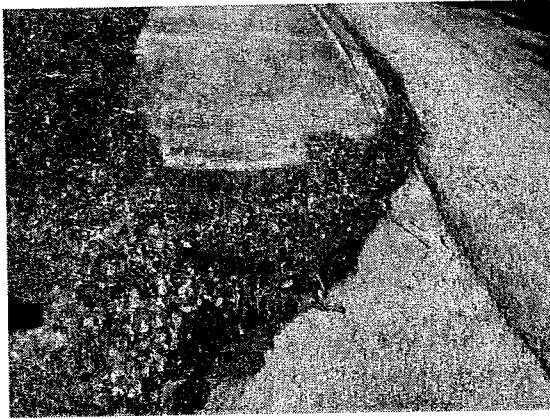
FIGURA 12 RAMPA EN MAL ESTADO - FUENTE:  
ELABORACIÓN PROPIA.

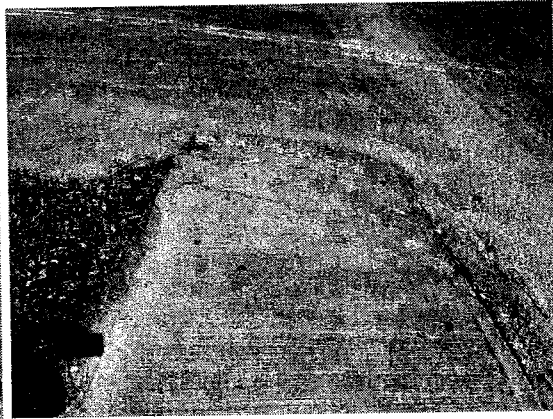
FIGURA 13 RAMPA INACCESIBLE - FUENTE:  
ELABORACIÓN PROPIA.

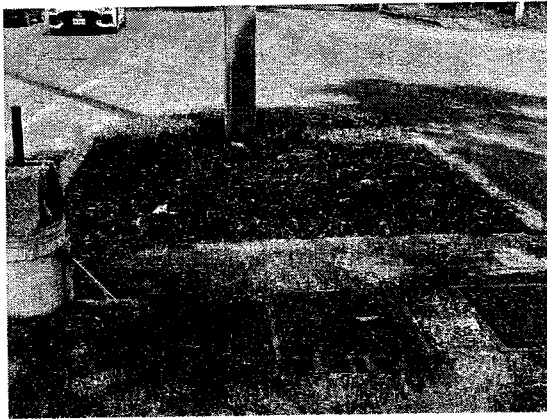
FIGURA 14 CAMELLONES EN MAL ESTADO - FUENTE:  
ELABORACIÓN PROPIA.

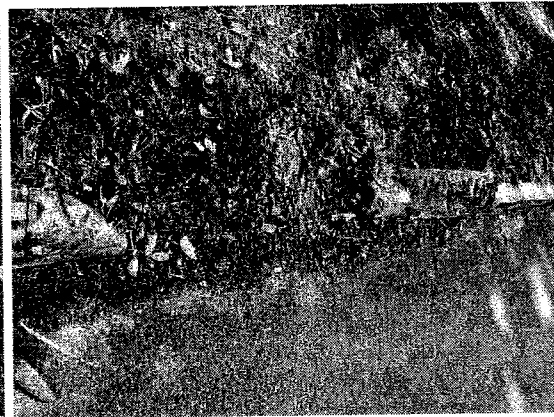
FIGURA 15 GUARNIDICIONES DE LOS CAMELLONES EN  
MAL ESTADO - FUENTE: ELABORACIÓN PROPIA.

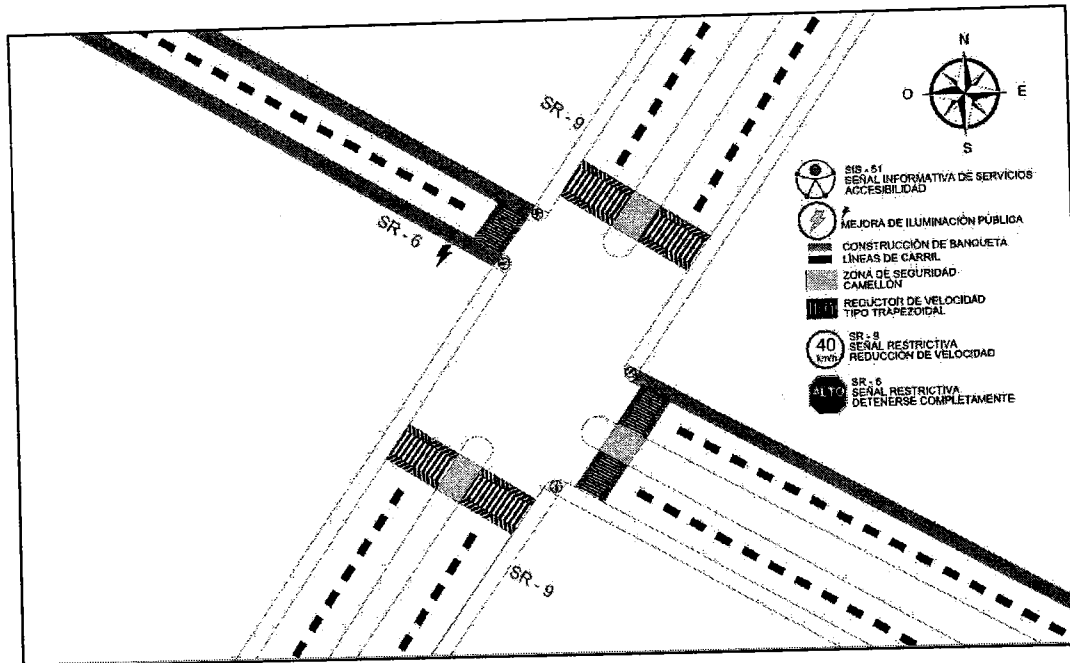
Se identificó que los camellones existentes presentan guarniciones elevadas sin accesos accesibles, lo que impide su uso como refugios peatonales, especialmente para personas usuarias de silla de ruedas. En este sentido, se propone la generación de cortes accesibles a nivel de calzada, alineados con los pasos peatonales proyectados, utilizando superficies firmes y antideslizantes, y evitando pendientes pronunciadas que comprometan la seguridad.

FIGURA 16 ESQUEMA CONCEPTUAL DE LA PROPUESTA DE MEJORA PARA LA INTERSECCIÓN Av. CENTENARIO CON CALZADA CEDRO - FUENTE: ELABORACIÓN PROPIA.

Esta propuesta de la **FIGURA 16** se sustenta en el Manual de Calles para Ciudades Mexicanas (SEDATU, 2019), que contempla la implementación de refugios peatonales accesibles, así como en la LGMSV, que establece la obligación de garantizar un desplazamiento continuo, seguro y equitativo para todas las personas.

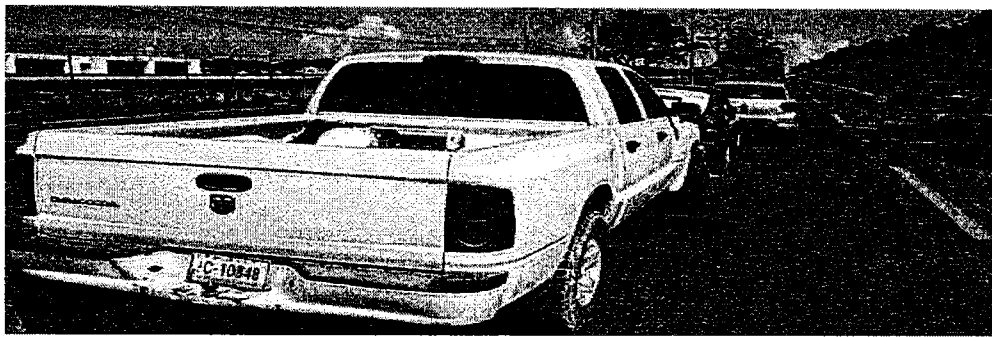
*Ilustración 11 Choque sobre Av. Álvaro Obregón (Chetumal, Q. Roo.). Fuente: De Peso Quintana Roo (consulta: diciembre de 2025).*

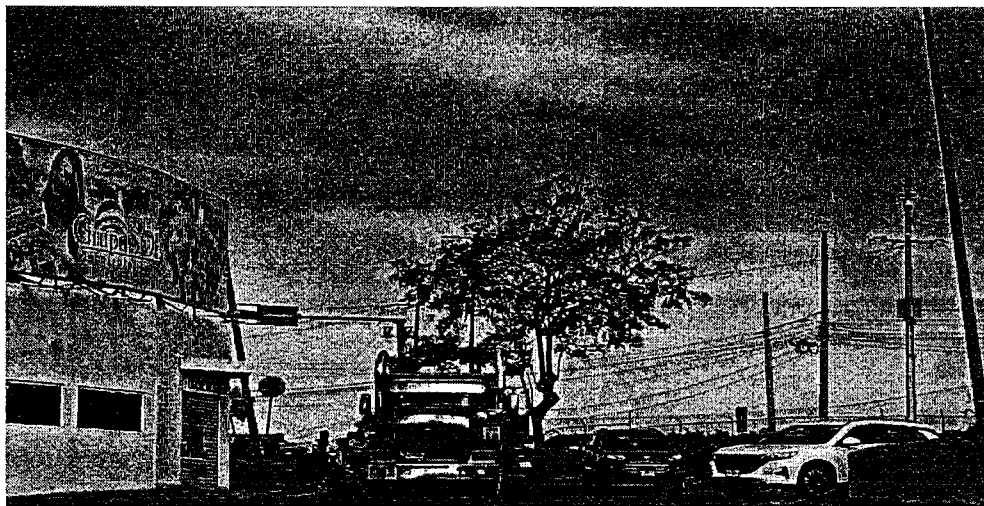
*Ilustración 10 Choque Av. Álvaro Obregón y Av. Revolución (Chetumal, Q. Roo.). Fuente: Espacio Ciudadano de Quintana Roo (consulta: diciembre de 2025).*

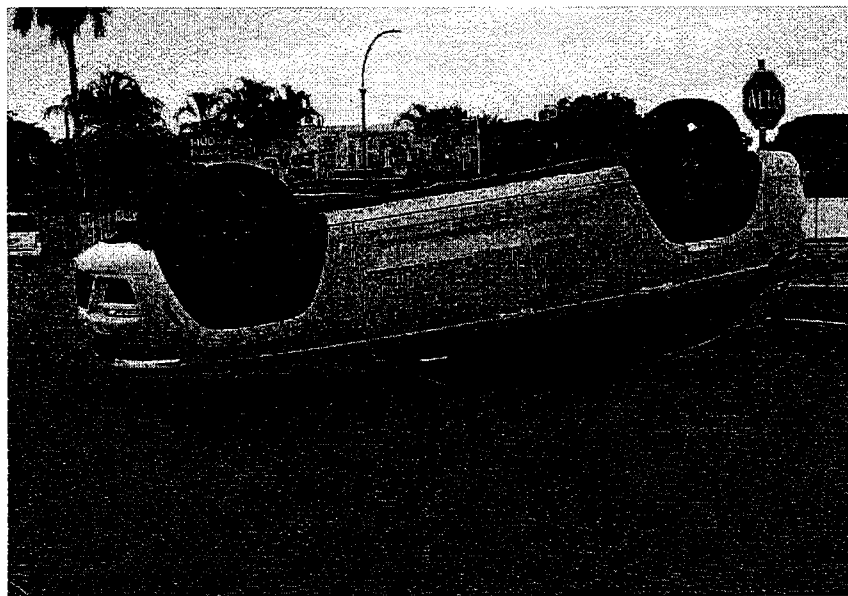
*Ilustración 9 Choque en Av. Álvaro Obregón, en el entorno de la intersección con Av. Revolución (Chetumal, Q. Roo.). Fuente: Facebook, "Reporte Chetumal" (consulta: diciembre de 2025).*

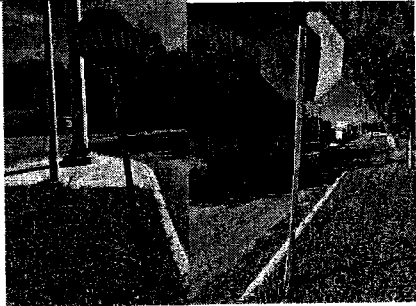
| SR6 ALTO | Visible, sin<br>embargo,<br>presenta<br>condiciones<br>inestables. | 18°29'55.43"N<br>-<br>88°18'49.94"O | |

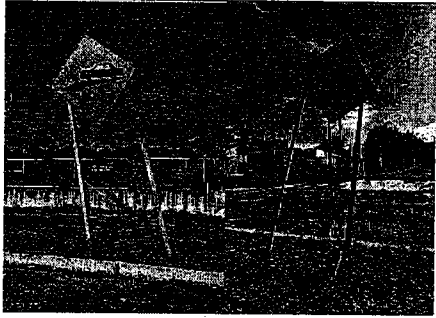
| SP 41<br>REDUCTOR DE VELOCIDAD | Visible, pero presenta condiciones de inestabilidad y es probable que se caiga. | 18.49996, -<br>88.31414 | |

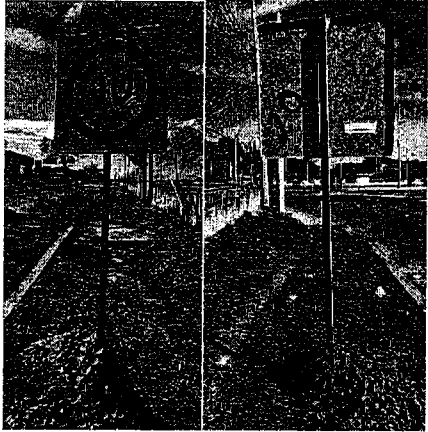
| SR 9 40<br>VELOCIDAD<br>40 Km/h | Presenta condiciones que no lo hacen entendible. | 18.5001, -<br>88.31428 | |

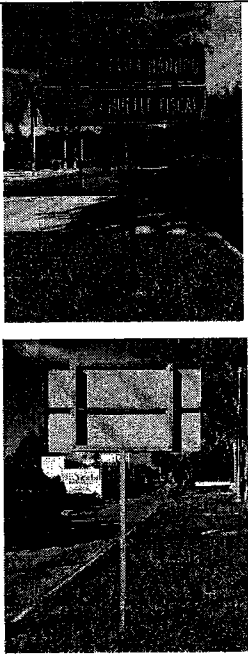
| SID 8A<br>TURISTICA | Letras visibles<br>pero los<br>logotipos<br>presentan<br>desgaste lo que<br>lo hacen poco<br>visibles | 18°29'56.48"N<br>-<br>88°18'49.83"O | |

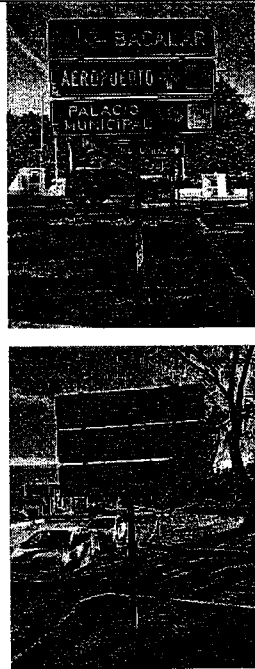
| SID 8A<br>TURISTICA | Visible, poco<br>dañada | 18.49934, -<br>88.31362 | |

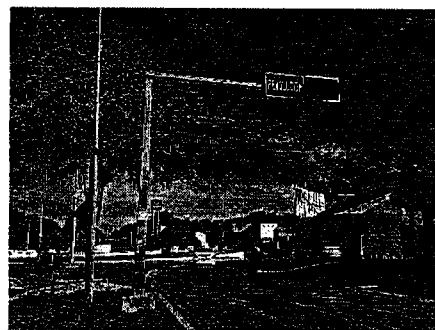
Ilustración 13 Dispositivo de control vehicular

En la inspección de campo se registró un dispositivo de control semaforizado de carácter preventivo instalado en la glorieta “Comité Proterritorio de Quintana Roo”, el cual, al momento del levantamiento, se encontraba fuera de operación. Este equipo corresponde a un sistema de advertencia compuesto por fases ámbar y roja, cuya finalidad es reforzar la precaución y regular la aproximación vehicular antes del acceso a la glorieta.

La ilustración 13 muestra la ubicación del dispositivo, localizado previo al punto de incorporación a la glorieta sobre la avenida Álvaro Obregón (km 271). Debido a que el equipo se encontraba fuera de servicio, no fue posible evaluar su desempeño durante la operación observada; por ello, se documenta únicamente como condición existente al momento del estudio, sin formar parte de las propuestas de intervención desarrolladas en el presente informe.

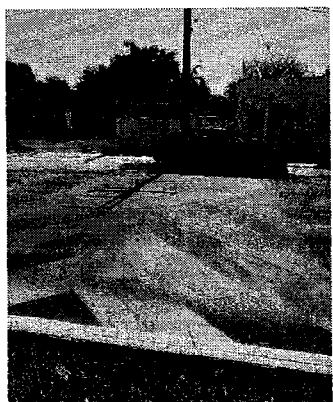
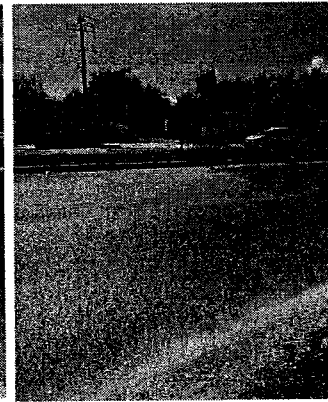
De igual manera, se identificó deterioro en las franjas reductoras de velocidad, lo cual disminuye su función de alerta y calmado de tránsito. La evidencia fotográfica de estas condiciones se muestra en las Ilustraciones 14 a 18, donde se aprecian ejemplos del estado actual del señalamiento horizontal en Av. Álvaro Obregón, Av. Revolución y el entorno de la glorieta. Con base en lo anterior, resulta necesario contrastar la condición observada con la normativa aplicable y desarrollar una propuesta de rehabilitación y mejora del señalamiento horizontal, con el objetivo de restituir su visibilidad y funcionalidad para la seguridad vial.

*Ilustración 15 Condición del señalamiento horizontal en Av. Álvaro Obregón (marcas con desgaste avanzado). Fuente: Elaboración propia (levantamiento en campo, 2025).*

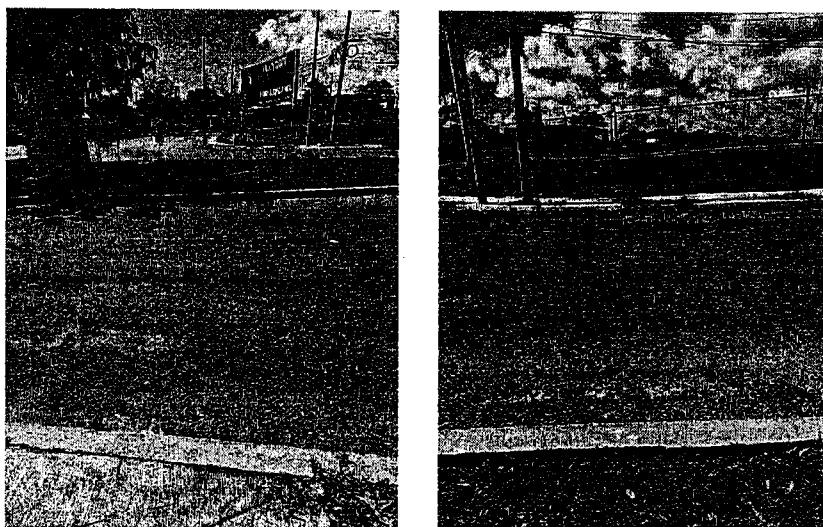
*Ilustración 16 Condición del señalamiento horizontal en Av. Revolución (marcas con desgaste y baja legibilidad). Fuente: Elaboración propia (levantamiento en campo, 2025).*

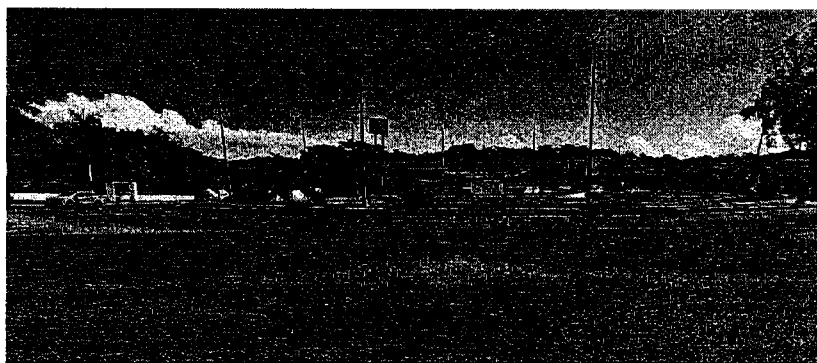
*Ilustración 18 Condición del señalamiento horizontal en el entorno de la glorieta (marcas con desgaste general). Fuente: Elaboración propia (levantamiento en campo, 2025).*

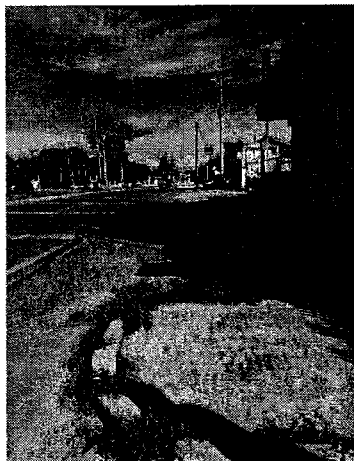
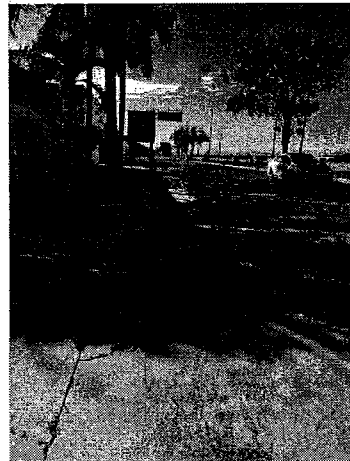
Como se observa en la Ilustración 19, en el entorno de Av. Álvaro Obregón se identificó desgaste significativo en banqueta y guarnición, condición que incrementa la vulnerabilidad del peatón y puede generar obstáculos para el tránsito seguro. Asimismo, se constató la ausencia de rampas accesibles, lo cual representa una limitación relevante en términos de accesibilidad universal y movilidad

*Ilustración 19 Condiciones de banqueta en Av. Álvaro Obregón. Fuente: Elaboración propia (levantamiento en campo, 2025).*

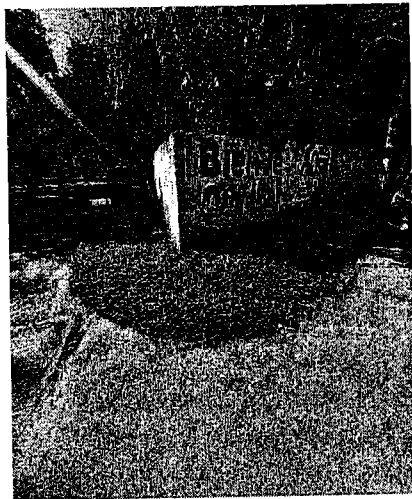
*Ilustración 20 Condiciones de banqueta en Av. Revolución. Fuente: Elaboración propia (levantamiento en campo, 2025).*

En el caso de Av. Revolución, la Ilustración 20 evidencia desgaste considerable y tramos donde la infraestructura peatonal es inexistente; además, no se identificaron rampas que permitan el tránsito seguro de personas con discapacidad. Durante la inspección se observó

una tapa de registro de alcantarillado en condiciones deficientes, lo que constituye un punto crítico de riesgo para los usuarios. Adicionalmente, se constató la ausencia de un paso peatonal debidamente establecido, lo que afecta la continuidad del recorrido y genera condiciones de inseguridad al cruzar la vialidad.

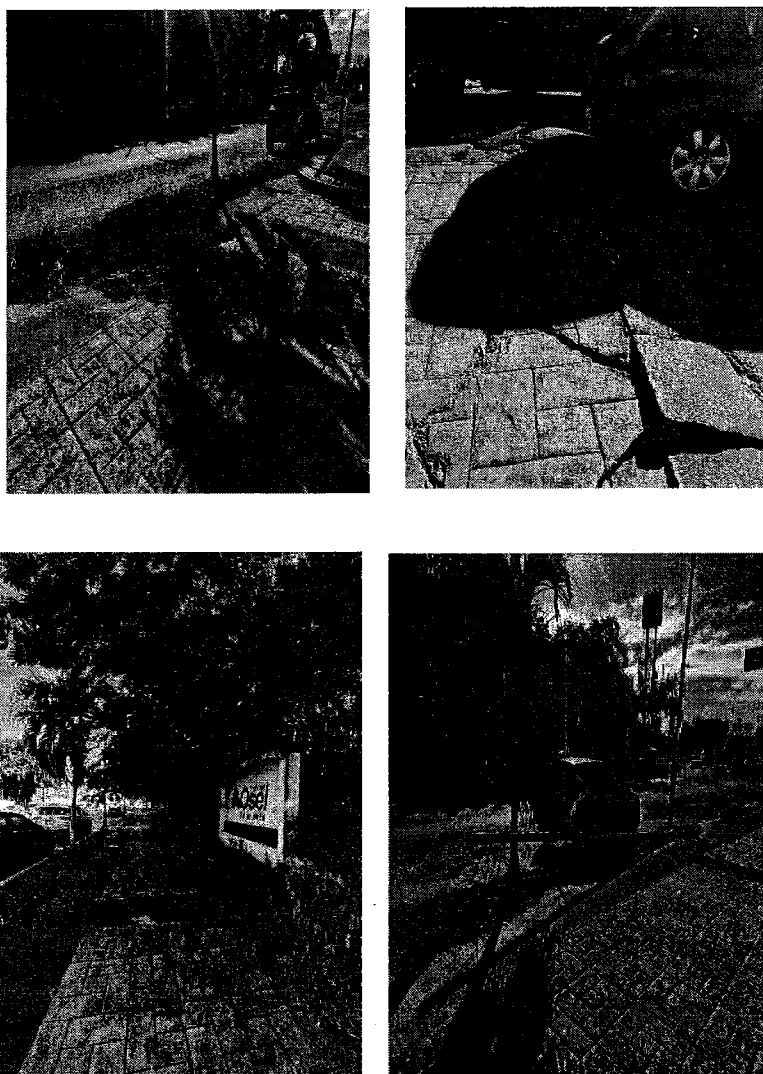
*Ilustración 24 Condiciones de banqueta Av. Álvaro Obregón*

La Ilustración 24 evidencia condiciones severamente deterioradas de la banqueta, con tramos fracturados que dificultan la movilidad peatonal y el desplazamiento de personas con discapacidad. Además, se identificó un poste caído que representa un riesgo potencial para transeúntes. Adicionalmente, se observó vegetación invadiendo la superficie de la banqueta, lo que reduce el espacio útil de circulación y puede generar riesgos adicionales para quienes transitan por la zona.

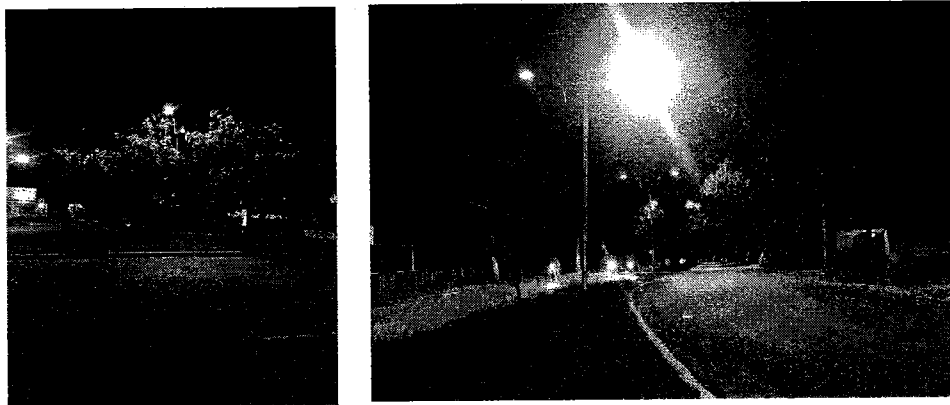
La Ilustración 29 muestra un ramal con intensidad de iluminación elevada y cobertura uniforme tanto en carriles como en banquetas, sin obstrucciones por vegetación. La señalización vertical es visible; sin embargo, la señalización horizontal presenta deterioro que afecta su función informativa durante la noche.

*Ilustración 29 Condiciones de alumbrado público en Av. Revolución (ramal Norte–Sur). Fuente: Elaboración propia (inspección nocturna, noviembre de 2025).*

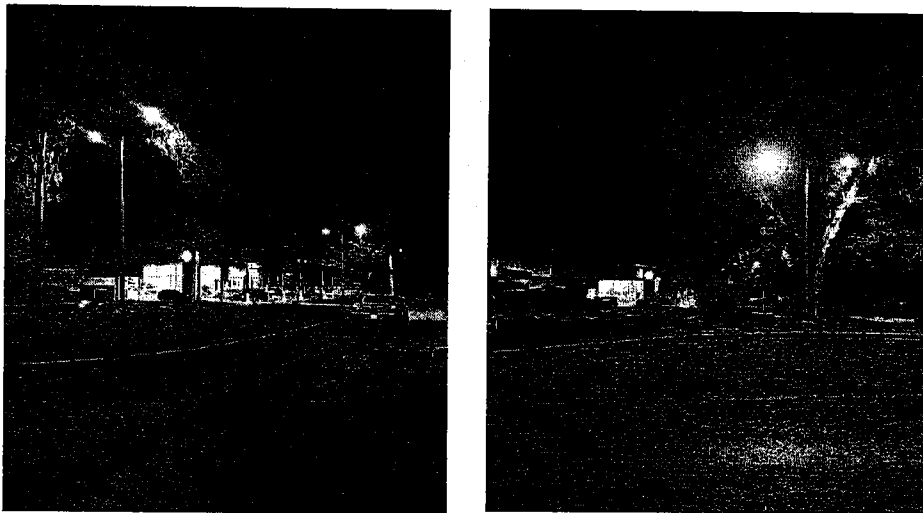
Como se aprecia en la Ilustración 30, el tramo presenta un nivel de iluminación adecuado con cobertura en banquetas y carriles, favoreciendo condiciones más seguras para los usuarios. La señalización vertical se identifica sin dificultad, mientras que la señalización horizontal se encuentra severamente deteriorada, reduciendo su visibilidad nocturna.

*Ilustración 30 Condiciones de alumbrado público en Av. Revolución (ramal Sur-Norte).  
Fuente: Elaboración propia (inspección nocturna, noviembre de 2025).*

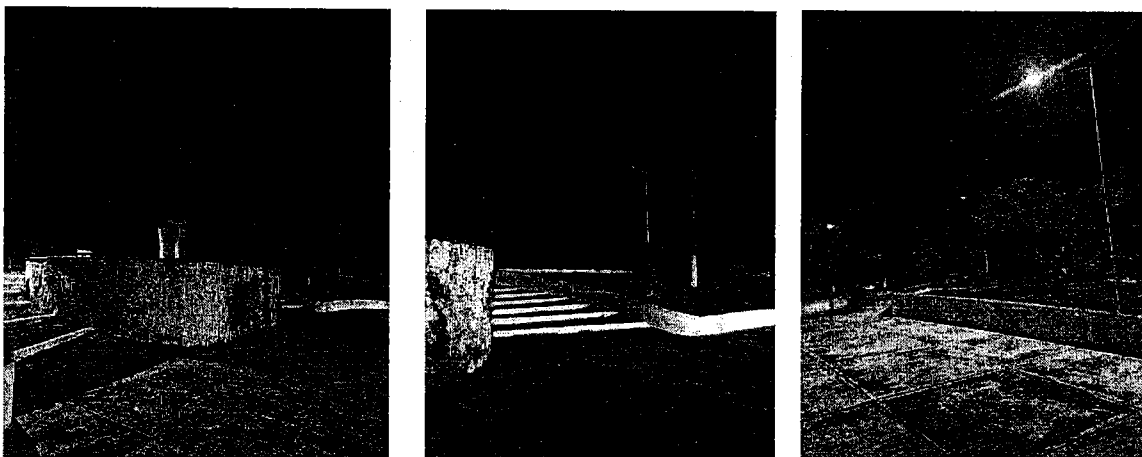
De acuerdo con la Ilustración 32, la glorieta presenta condiciones generales de iluminación favorables, permitiendo distinguir elementos como límites de guarnición, los cuales se encuentran en buen estado. Sin embargo, se identificó ausencia o deficiente implementación de señalamiento horizontal, lo que limita la información visual disponible para los conductores durante la operación nocturna.

*Ilustración 32 Condiciones de alumbrado público en el Parque de Educación Vial Chetumal. Fuente: Elaboración propia (inspección nocturna, noviembre de 2025).*

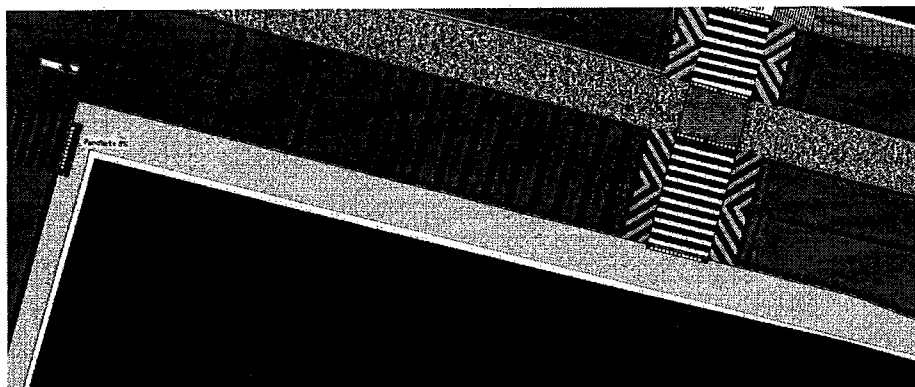
En la banqueta sur de la Av. Álvaro Obregón Oriente se verificó que la sección existente presenta un ancho superior al mínimo normativo establecido para vías principales en la NOM-004-SEDATU-2023, de acuerdo con la Tabla 5 “Características operacionales y geométricas de las vías principales” de la misma norma, la cual fija un ancho mínimo de banqueta de 4,00 m para este tipo de vialidades. En función de ello, se consideró adecuada la sección actual y se optó por conservarla, limitando la intervención a trabajos de rehabilitación puntual en los tramos con mayor deterioro del pavimento peatonal y en las zonas donde la vegetación invadía la trayectoria de circulación. La sección propuesta de conservación y rehabilitación de la banqueta sur se ilustra en la Ilustración 36.

*Ilustración 36 Esquema de sección propuesta en la banqueta sur de la Av. Álvaro Obregón Oriente, conservando un ancho superior al mínimo de 4,00 m para vías principales. Fuente: Elaboración propia con base en NOM-004-SEDATU-2023.*

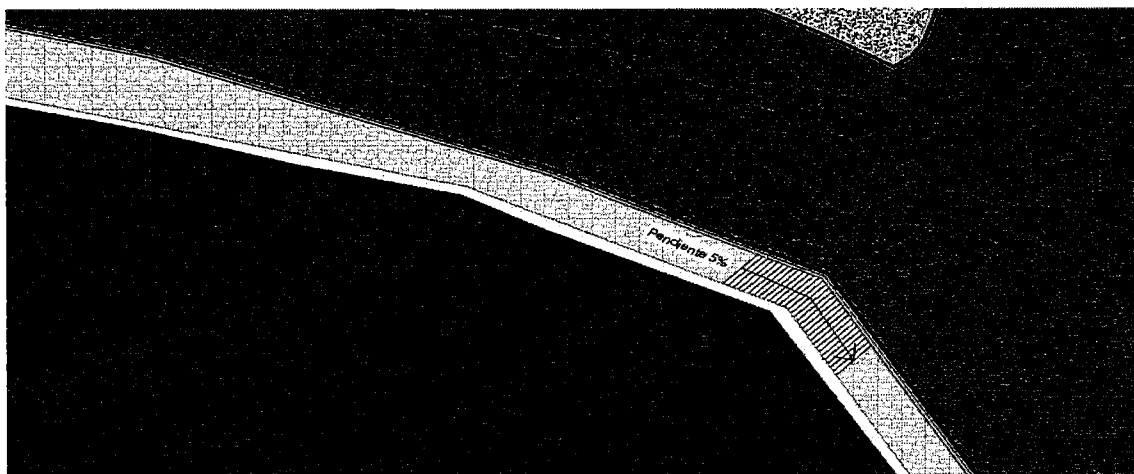
No obstante, en la esquina de conexión con la Av. Revolución Sur, donde la banqueta se estrecha de manera considerable, se propone extender la sección de banqueta hasta alcanzar un ancho libre de 1,80 m en la franja de circulación peatonal. Este valor se sustenta en la Tabla 38 “Secciones mínimas de las franjas que integran la banqueta” de la propia NOM-004-SEDATU-2023, en la que se establece que la franja peatonal [a] no es inferior a 1,80 m, incluso en las secciones de acera más reducidas. En consecuencia, 1,80 m se adopta como dimensión mínima funcional del recorrido peatonal continuo. Adicionalmente, debido a la diferencia de niveles existente en esta esquina, se incorpora una rampa peatonal de transición, diseñada conforme a los criterios de pendientes máximas, anchos mínimos y longitud de

*Ilustración 37 Propuesta de ampliación de banqueta sur hasta 1,80 m de ancho libre e incorporación de rampa peatonal de transición en la esquina con Av. Revolución Sur. Fuente: Elaboración propia con base en NOM-004-SEDATU-2023.*
