**Medio de Verificación correspondiente al 4° Trimestre 2025  
5339 - Instituto de Movilidad del Estado de Quintana Roo**

**Informe Semestral de Auditorías concluidas en materia Movilidad y Seguridad Vial**, emitido por la Dirección de Estudios y Proyectos de la Movilidad y publicado en la página web del Instituto de Movilidad.

### Tarjeta Informativa

Porcentaje de Auditorías concluidas en materia Movilidad y Seguridad Vial.

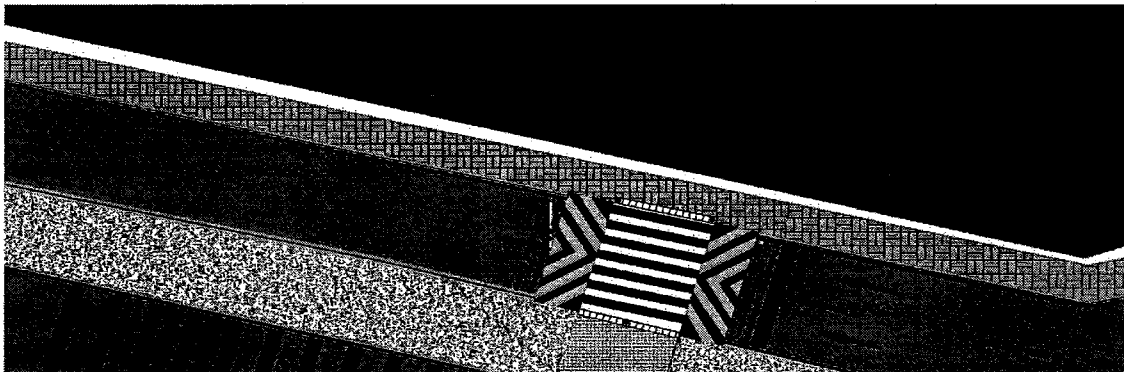
En la banqueta norte del mismo tramo se había identificado, durante la inspección visual, la ausencia de infraestructura peatonal formal, lo que obligaba a los peatones a circular directamente sobre la calzada. Para corregir esta condición, se proyecta la construcción de una nueva banqueta con ancho libre mínimo de 1,80 m en la franja de circulación, aplicando el mismo criterio normativo mencionado anteriormente. La ampliación se limita a dicho valor con el objetivo de no comprometer la sección de la calzada ni el radio de giro operativo requerido para los movimientos vehiculares desde y hacia la Av. Revolución, particularmente para vehículos de mayor tamaño. De este modo, se logra un equilibrio entre la protección del peatón y la operatividad de los giros, evitando maniobras invasivas sobre carriles contiguos o trayectorias conflictivas. El trazo propuesto de la nueva banqueta norte y su relación con el radio de giro se presenta en la Ilustración 38.

*Ilustración 38 Trazado propuesto de nueva banqueta norte con ancho libre mínimo de 1,80 m, considerando el radio de giro operativo en la intersección Av. Álvaro Obregón – Av. Revolución. Fuente: Elaboración propia.*

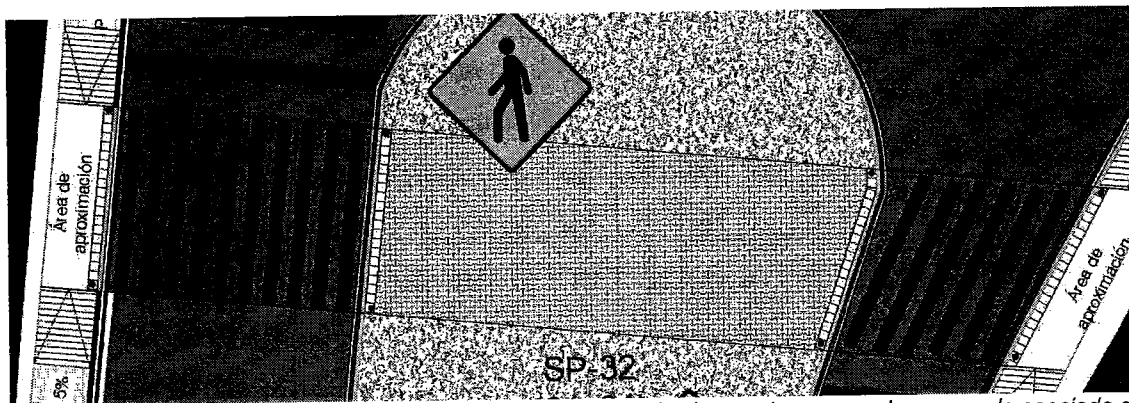
Ilustración 62 Ubicación del pavimento táctil de advertencia en las banquetetas y zona de resguardo asociada al cruce peatonal. Fuente: Elaboración propia con base en NOM-034-SCT2/SEDATU-2022.

En la parte superior de cada rampa —diseñadas conforme a la Variante 2 para este sector— se colocó una franja transversal de pavimento táctil de advertencia que abarca todo el ancho del cruce peatonal, es decir, los 6.00 m correspondientes a la marca M-7. Esta franja señala el límite entre la franja peatonal continua y la zona de conflicto, asegurando que usuarios con discapacidad visual identifiquen correctamente el punto donde inicia el cruce. Como se observa en la Ilustración 62, se muestra la ubicación del pavimento táctil en las aproximaciones del cruce.

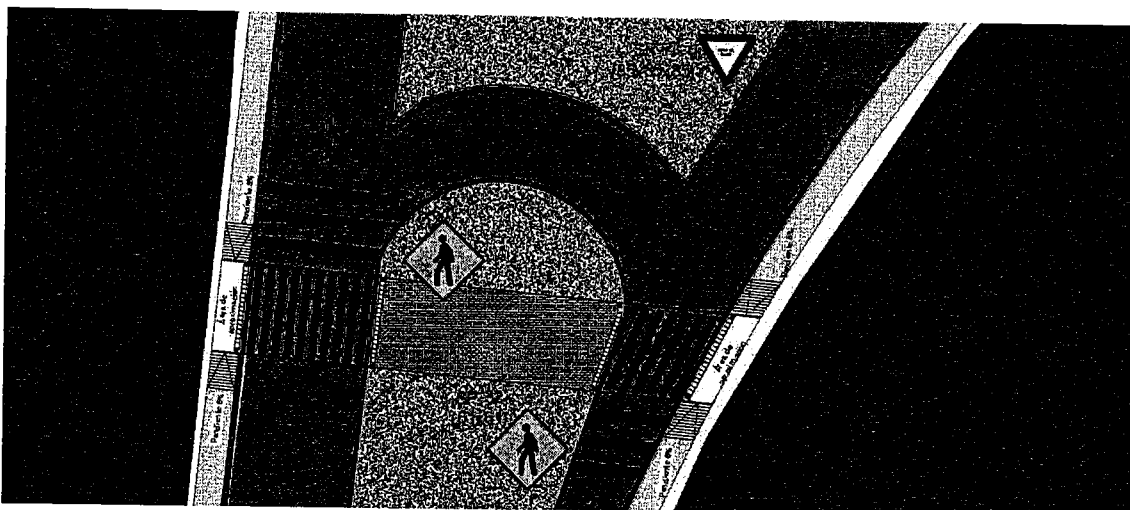
Ilustración 63 Ubicación de la señalización horizontal propuesta para Av. Revolución Sur (marcas M-6, M-11.1.1, M-3.1, M-3.2 y zonas de restricción). Fuente: Elaboración propia con base en NOM-034-SCT2/SEDATU-2022.

Las guarniciones se pintaron en color amarillo en las esquinas como indicación de zona prohibida para estacionar, conforme al numeral 6.12 de la NOM-034 sobre zonas de restricción.

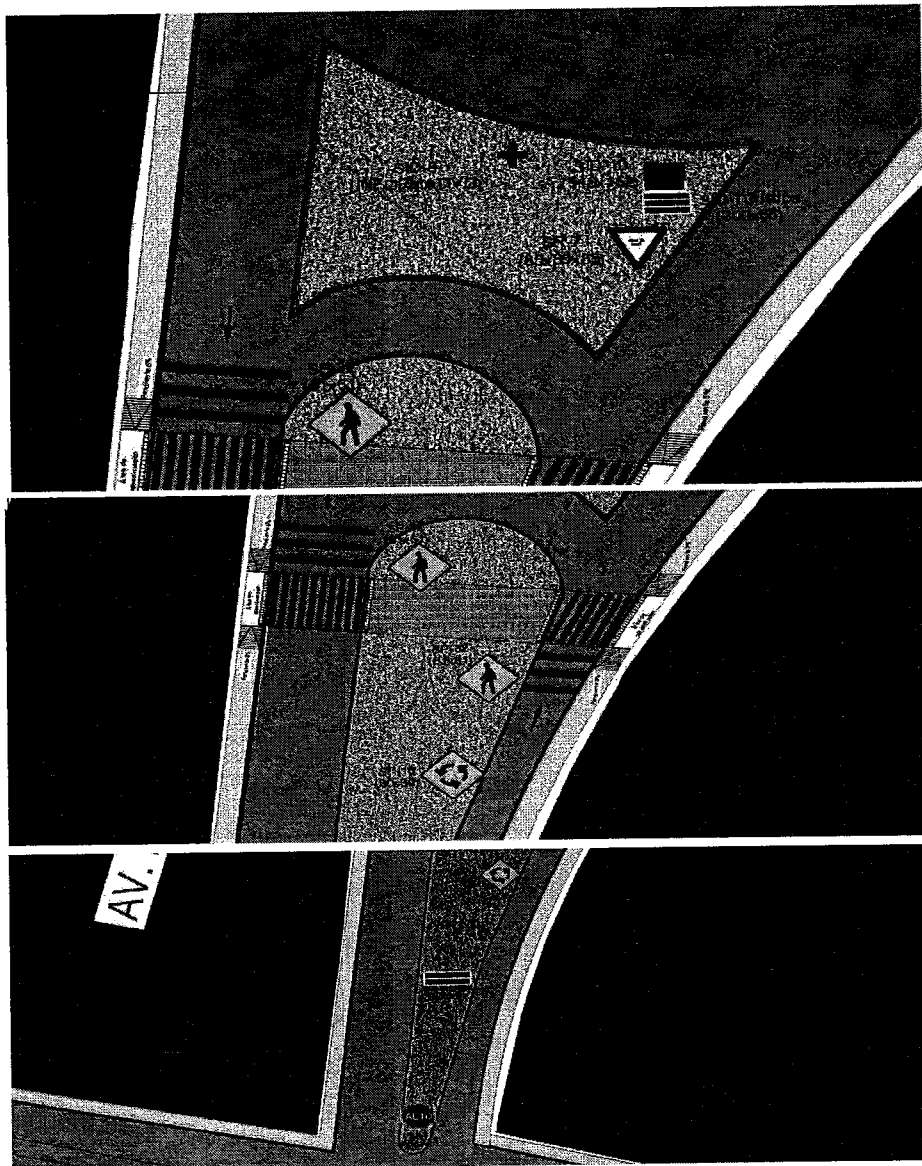
Ilustración 64 Señalización vertical propuesta en Av. Revolución Sur conforme a NOM-034- pág. 123 SCT2/SEDATU-2022 y el Manual de Señalización. Fuente: Elaboración propia.

- SP-32. Dos señales de advertencia colocadas antes del cruce, conforme a numeral 7.10.2 de la NOM-034.
- SP-16. Señal de advertencia por curva, ubicada en la banqueta oriente.
- Señal turística SID-T, ubicada más al sur para orientar sobre destinos locales.
- SR-6 "Alto". Ubicado únicamente para el sentido oriente-poniente, a 10 m antes de la intersección, siguiendo el numeral 7.9.1 de la NOM-034.

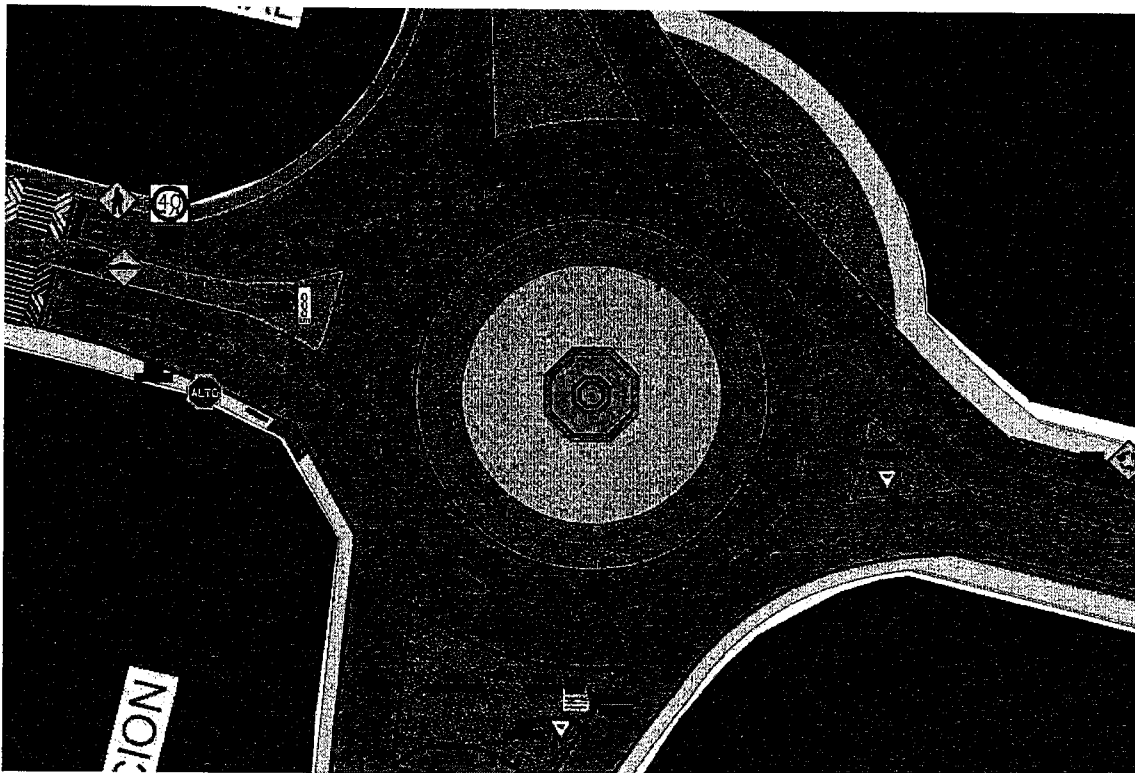
Ilustración 65 Diseño de glorieta en la intersección Av. Revolución y Av. Álvaro Obregón. Fuente: Elaboración propia.

Se implementó la **raya guiadora de carriles (M-4.2)** para mejorar la transición entre los carriles que ingresan a la glorieta. Esta raya permite a los conductores identificar claramente la trayectoria a seguir y facilita el flujo del tránsito dentro de la glorieta. La raya se diseñó con una separación de segmentos conforme a lo establecido por la norma, garantizando así que el tránsito sea dirigido de manera eficiente y segura.

En el contorno de la glorieta, se colocó una **raya continua (M-3.1)** a **10 cm** de la guarnición de la glorieta, con el fin de reforzar la delimitación del área vehicular y evitar que los vehículos invadan las áreas verdes. Este detalle es clave para asegurar que los vehículos mantengan su trayectoria dentro de la glorieta y no se desvíen hacia la zona de jardín o hacia otras áreas no designadas para la circulación. Como se muestra en la Ilustración 65, se presenta el diseño general de la glorieta y la disposición de las marcas propuestas.
